DÖBRÖKÖZ – VÁR¹

Az 2005-ben végzett kutatások és állagvédelmi munkák

A D-i falmaradványon végzett állagvédelmi munkák

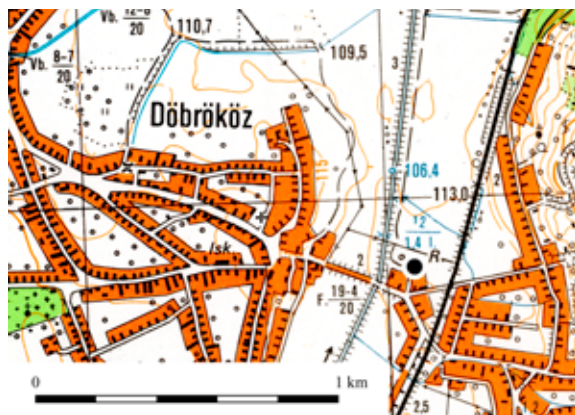
1. Helyszínvázlat

A vár romjai a falu K-i részén, a Kapos jobb partján, az ártérből 1–2 m-rel kiemelkedő dombon találhatóak (1. ábra). Tengerszint feletti magassága 115 m, a Kapos-völgy feletti relatív magassága kb. 4–5 m. A szabálytalan négyszög alakú domb pereme határozott, oldala meredek. A vár belseje erősen bolygatott, füves, fás. Két magasabb (kb. 1 emeletes) falcsonk látható, és a föld kidomborodása alapján sejthető több falvonulat. A falcsonkok állaga rossz (2-3. ábra). A várat 1988-ban régészeti jelentőségű védett területté nyilvánították.

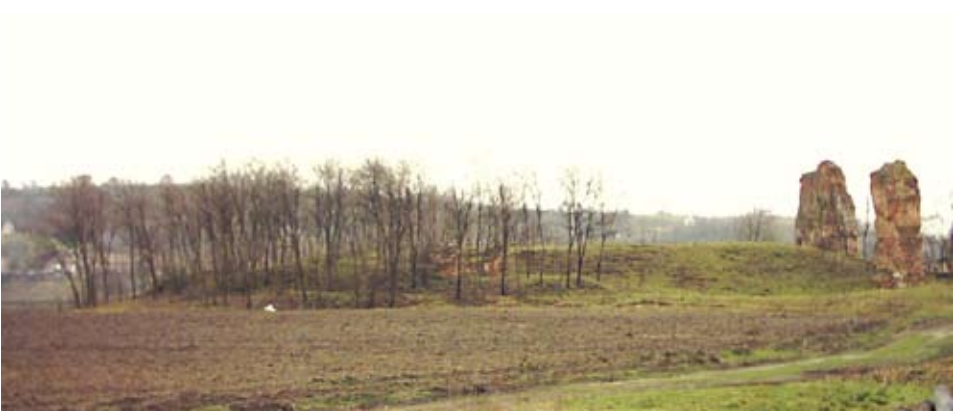
2. A vár a Kapos folyó felől (Fotó: Miklós Zsuzsa)

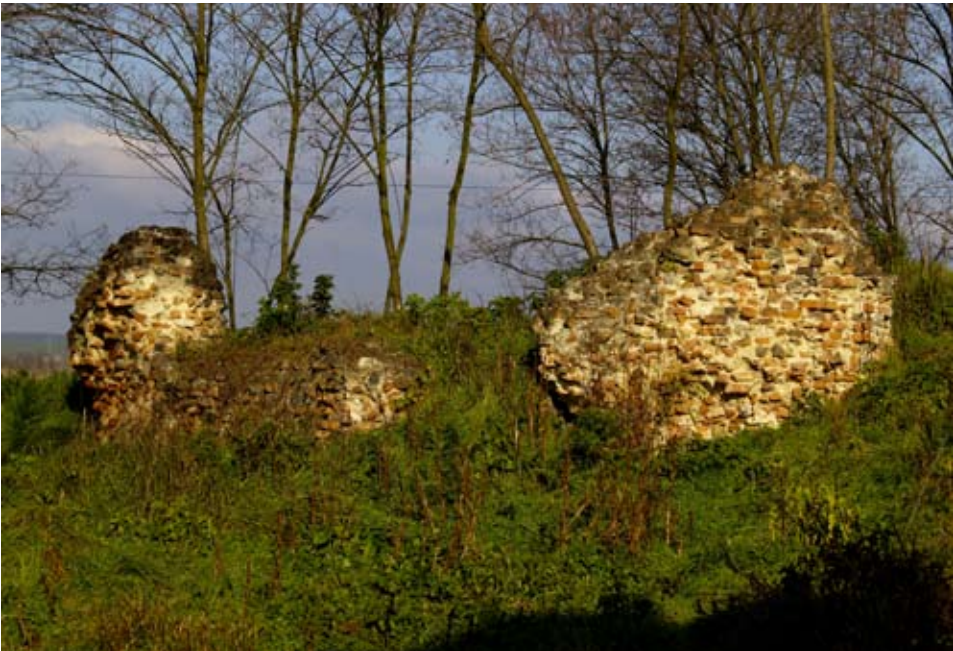
3. A Ny-i falszakasz (Fotó: Gere László)

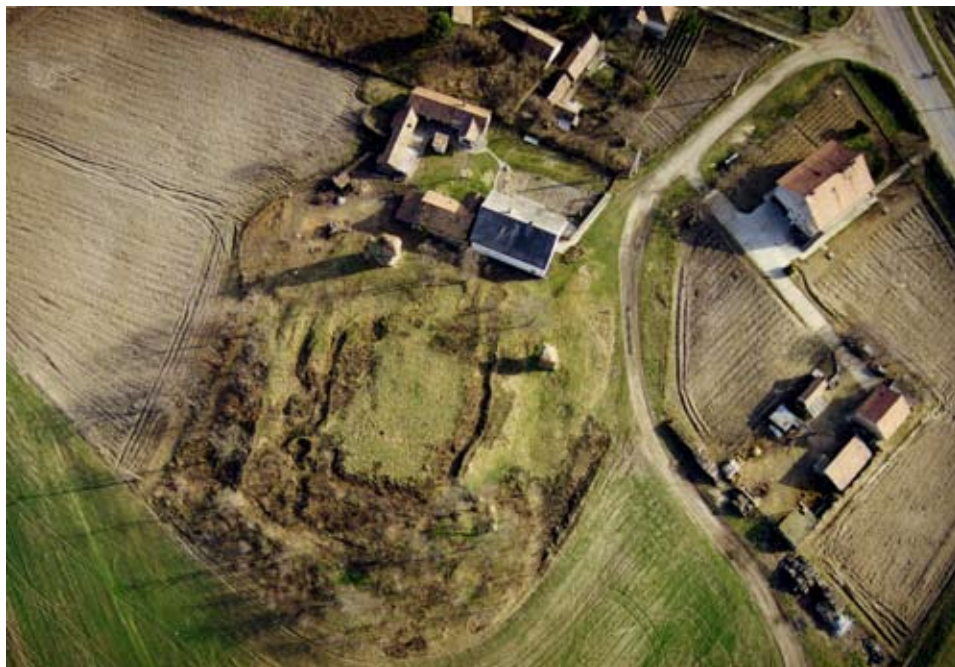
1998 óta rendszeresen, különböző időjárási és megfigyelési körülmények között légi fotózom, videózom a várat és környékét. Valamennyi felvételen szépen kirajzolódnak a fal- illetve ároknyomok, a vár teljes alaprajza. Környezetében elsősorban vetésben látsza-nak a talán házakra utaló foltok, kisebb kiemelkedések (4-5. ábra).¹¹

4. Légi fotó, 1998. március 4. (Fotó: Miklós Zsuzsa)

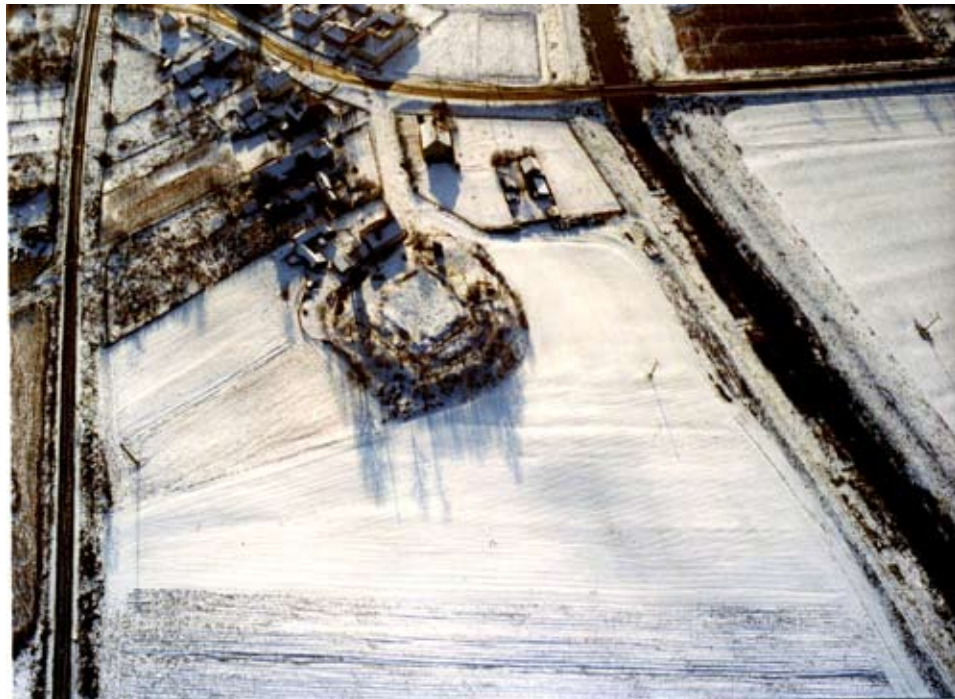
5. Légi fotó, 1998. december 23. (Fotó: Miklós Zsuzsa)

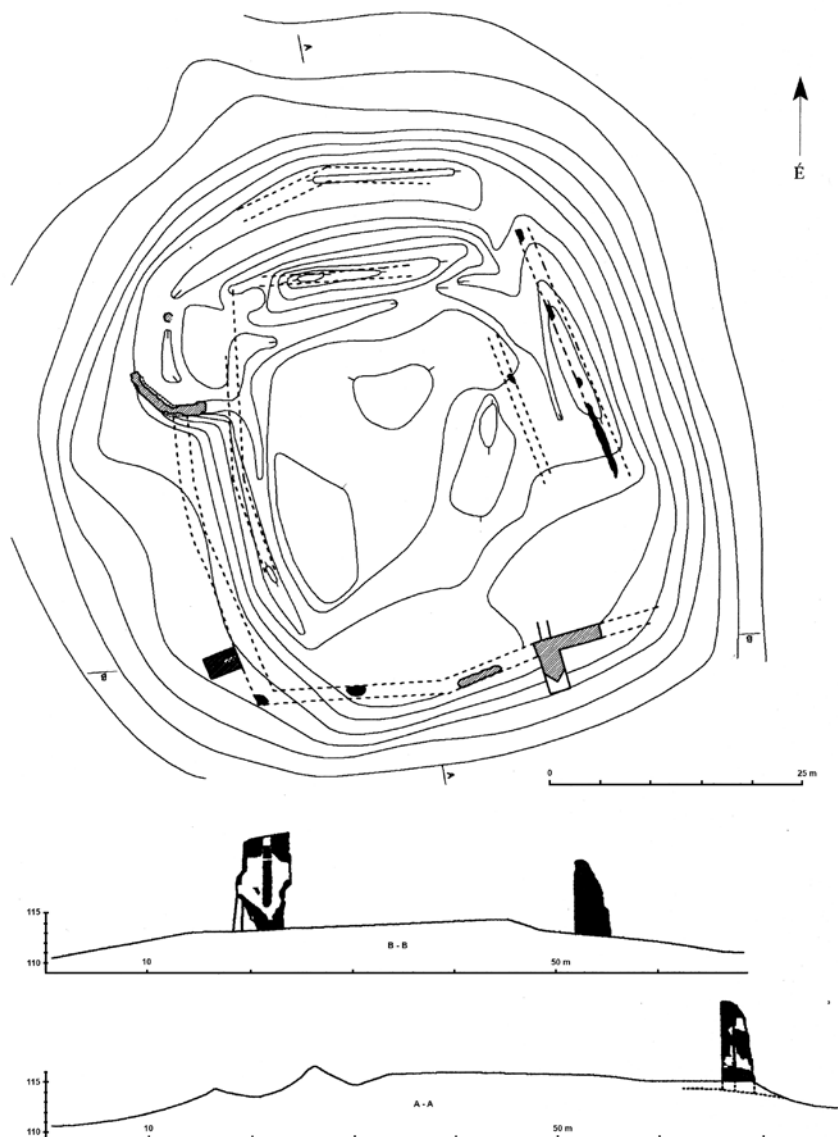
A részletes felmérés alapján a külső övező fal által határolt terület 40×51,50 m (2,06 ha), a belső vár kiterjedése 26×kb. 30 m (0,78 ha). A külső és belső övező fal közötti távol-ság a nyugati oldalon 6, a keletin 5, északon 9 m. A déli oldalon bizonytalan.

A vár szabálytalan négyszög alakú (a téglalaphoz áll közel). Az É-i és D-i rövidebbik oldalon is tompaszögű törés figyelhető meg a külső falon (6. ábra).

6. Szintvonalas felmérés, 1988, 1999 (Nováki Gyula–Sándorfi György, Egyed Endre)

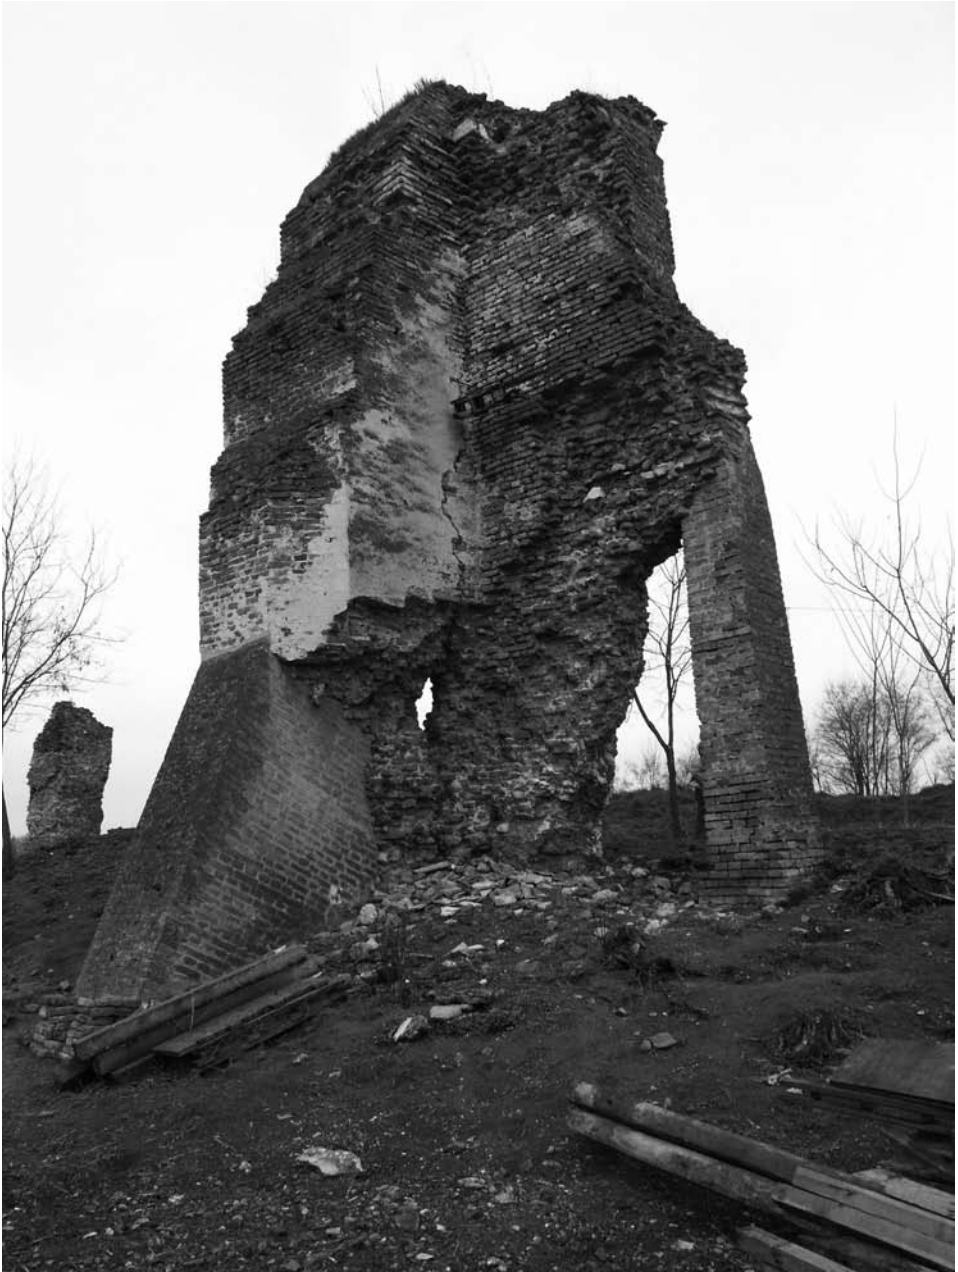
7. A várfal délről, az állagvédelmi munkák előtt (Fotó: Gere László)

A vár fennmaradt falai közül a déli fal van a legrosszabb állapotban, mivel alsó részét kibányászták. Régen a falakat valószínűleg úgy döntötték le, hogy alapjaikat, illetve alsó részüket elvékonyították, majd az ellenkező irányból, hosszú szálfákat emelőként használva, ledöntötték. A déli falmaradványnál azonban a támpillér miatt ez nehezebben volt megoldható, ennek tudható be, hogy itt három oldalról is meggyengítették a falat (7-9. ábra). A rajzon szaggatott vonal jelöli a fal alsó részének vonalát.

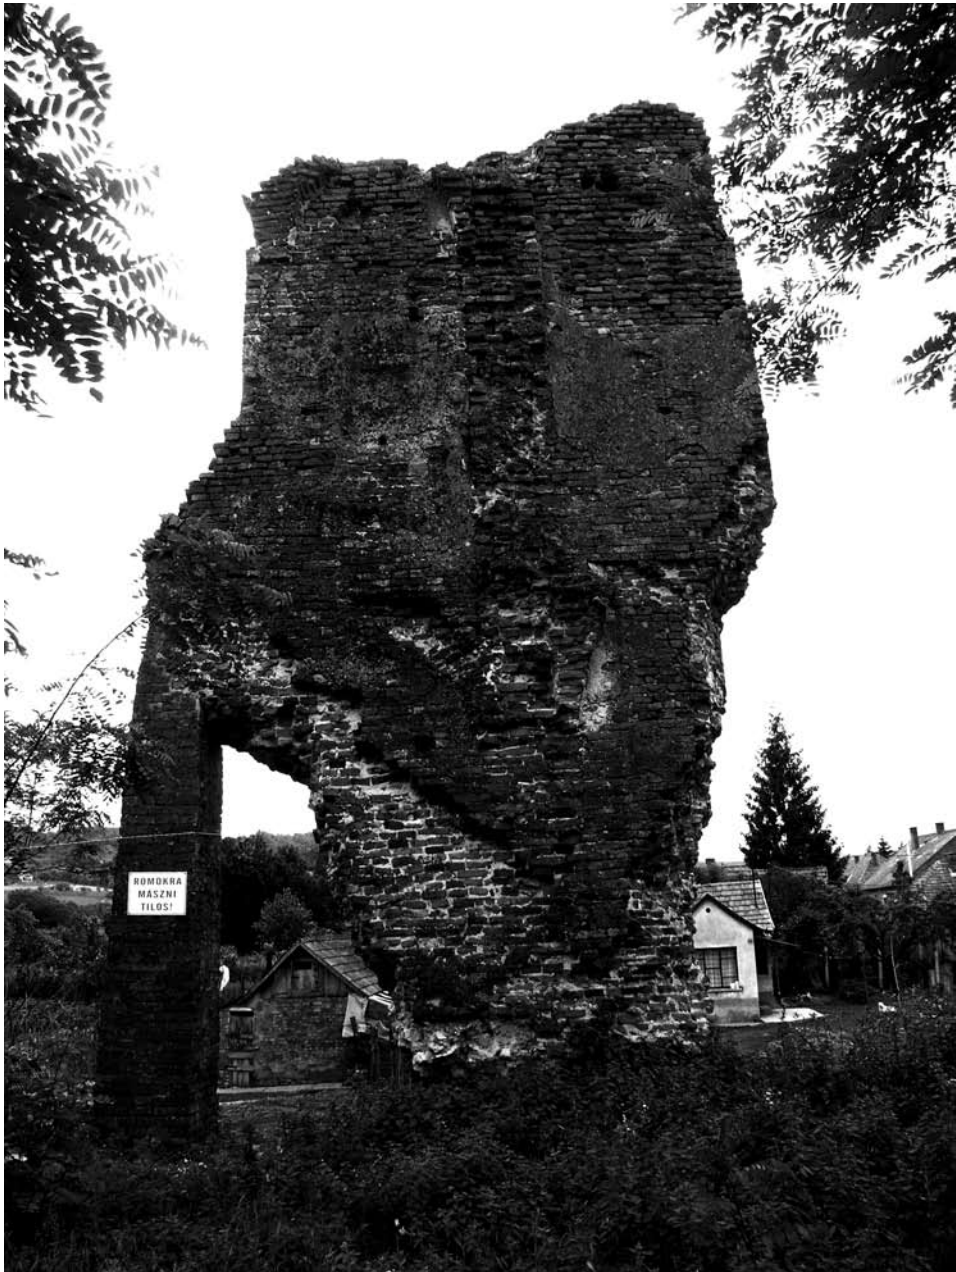
8. A várfal északról, az állagvédelmi munkák előtt (Fotó: Gere László)

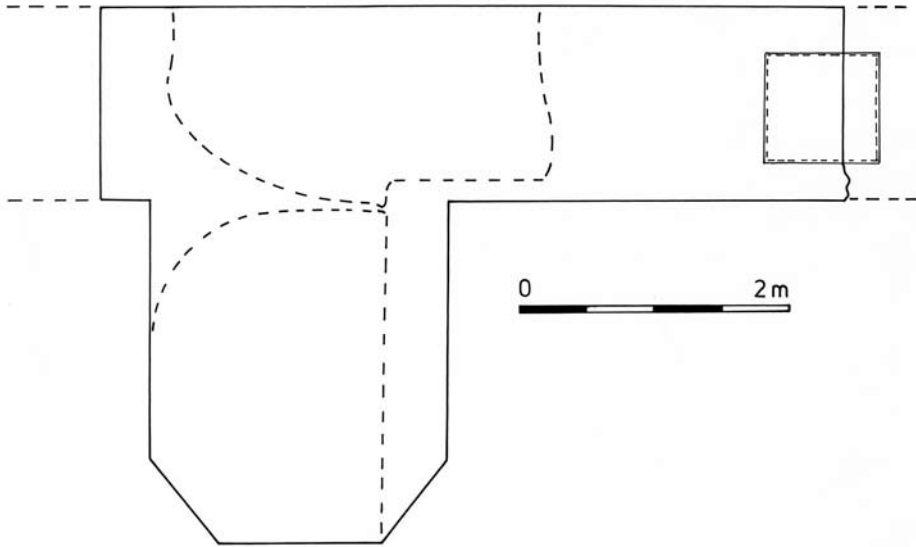
9. A D-i fal alaprajza (Rajz: Gere László)

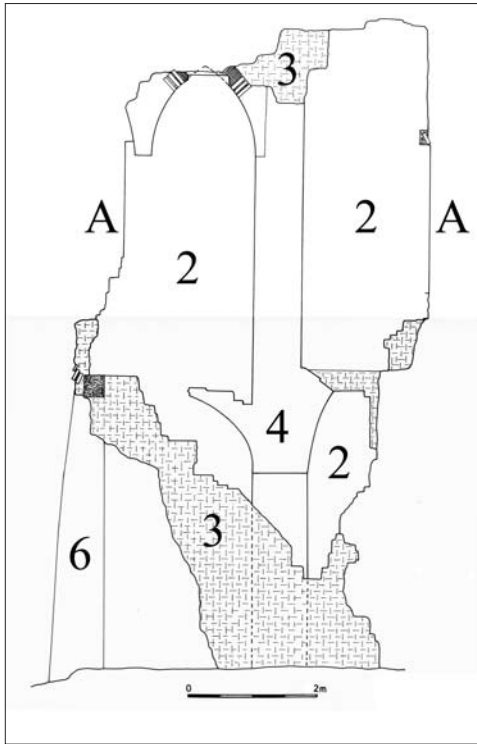
A várfal maradványa a korábbi műemléki közbelépésnek köszönhetően maradt fenn. Először a főfal keleti felét támasztották alá egy keskenyebb pillérrel, sajnos a támpillér megerősítése ekkor elmaradt. A meggyengített támpillér kifelé húzta a főfal felső részét. A támpillér megtámasztása ugyan megállította a fal kifelé dőlését, azonban a főfal kétharmada valójában továbbra is a levegőben „lógott”. A főfal kifelé dőlése miatt annak súlypontja csak részben esett egybe a kisméretű pillérrel; így a fal kidőlése valójában csak idő kérdése volt (10-11. ábra).

A fal belső részét jól láthatóan két részre osztja egy 75 cm széles válaszfal maradványa. Ez a fal jól láthatóan kötésben volt a főfallal. Az emeleti szinten a főfalból kiállnak a válaszfal téglái, kissé lejjebb már csak csonkolt téglák jelzik az egykori falat.

A válaszfalról mindkét irányban boltozatok indultak, úgy a földszinten, mint az emeleten. A földszinti boltozatok boltvalla a K-i kökonzol aljától 120 cm-rel van lejjebb. A K-i és a Ny-i helyiség boltozata ennek ellenére lényegesen különbözött egymástól.

10. A D-i fal belső (É-i) nézete.
2: ép falsík, 3: roncsolt falsík, 4: lefaragott
falcsatlakozás, ill. boltváll, 6: 20. századi
támpillér, A: középkori ablakkáva
(Rajz: Gere László)

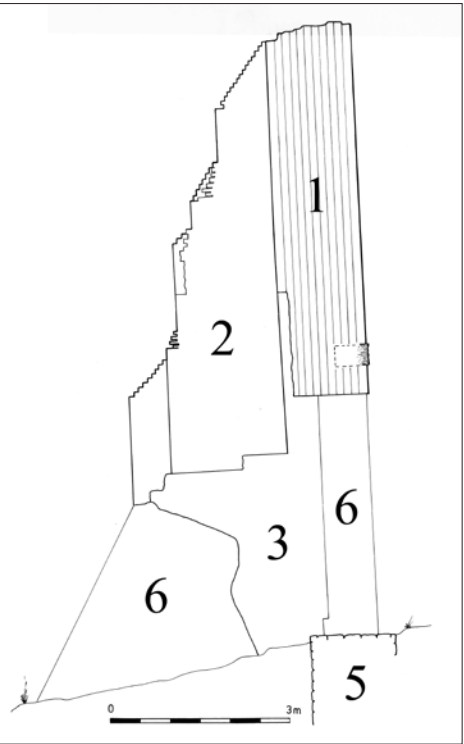
11. A D-i fal É-D-i metszete.
1: falmetszet (tégla), 2: ép falsík,
3: roncsolt falsík, 5: falmetszet (kő),
6: 20. századi támpillér
(Rajz: Gere László)

A falmaradvány külső, déli oldalán építészeti részlet nem figyelhető meg. Az egyetlen építészeti elem itt a monumentális támfal. A támfal alsó része nincs kötésben a főfallal; ezt a mintegy 150 cm magas részt ma a vár bontásából származó törmelék takarja. A főfalnak ez az alsó része törtkőből készült, míg a támpillérnek az alsó része is téglából van; vagyis a kőfalba nem kötötték be a téglafalat. A főfal középső része a mai felszín felett 180–200 cm magasan még törtkőből készült, a falsíkok ezen a részen azonban már téglából vannak. A külső téglarész és a kőfalmag azonban kötésben van egymással. A támpillér és a főfal felmenő, téglából készült részei azonban szabályos kötésben vannak.

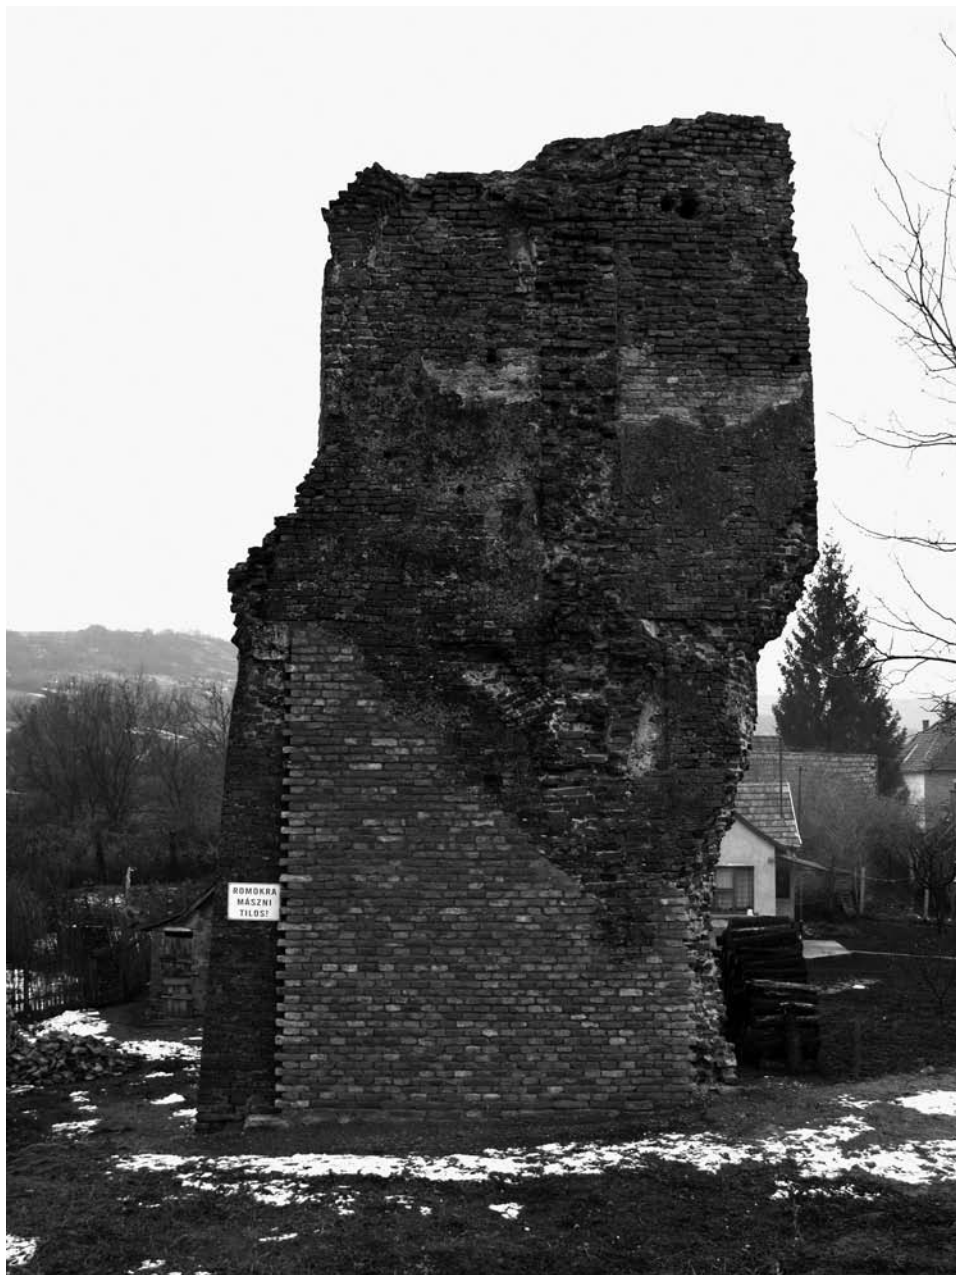
12. A D-i fal helyreállítás után (É-i nézet) (Fotó: Gere László)

A fal alsó részét törtkővel szélesítettük meg, ami 60–70 centiméterrel mélyül a korábbi járószint alá, vagyis alja a mai felszín alatt 230 cm-re van. A szélesítést összeváltuk az eredeti kőfallal.

A falkorona a várnál sokkal jobb állapotban volt, azonban a falsíkok 30-35 cm mélységben le vannak pusztulva, így előbb azokat kellett volna felfalazni, és csak azután lehetett volna kialakítani a tervezett lezárást. Mindez azonban újabb jelentős többletköltséget okozott volna, amelynek már nem lett volna fedezete. Mindezt a falkoronán – tisztítás után – erős cementes habarccsal rögzítettük a téglasorokat, és tömítettük a mélyedéseket. Ez a megoldás – bár nem tekinthető véglegesnek – mégis hosszú ideig védelmet ad a falkoronának, ugyanakkor nem zárja ki egy teljesebb körű helyreállítás lehetőségét sem.

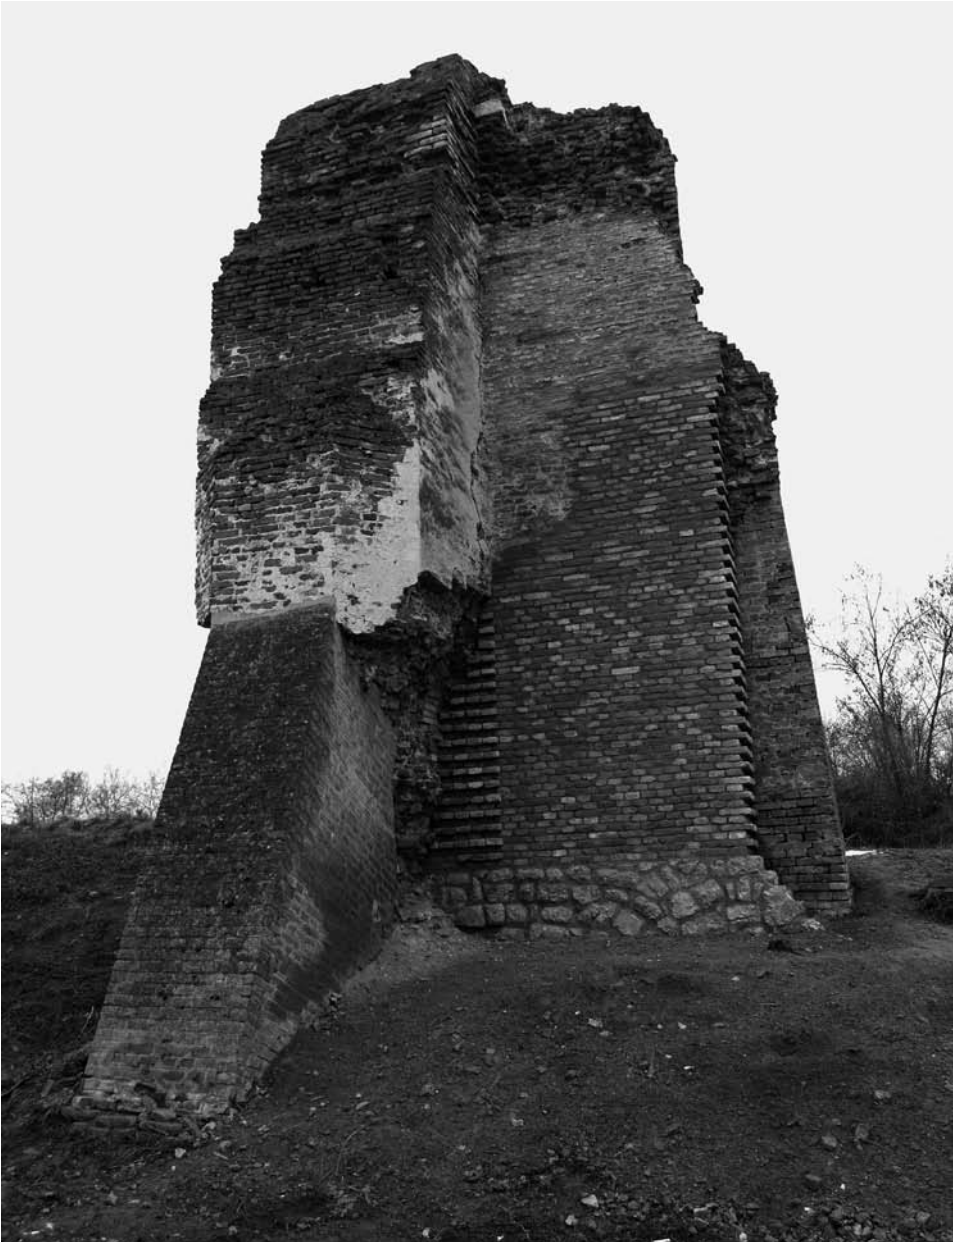
13. A D-i fal helyreállítás után (DK-i nézet) (Fotó: Gere László)

Ugyanakkor a tervezetten felül a fal külső oldalán is végeztünk munkákat. A falki-omlás feletti részen a téglasorok között 4–6 cm mélységig nem volt habarcs. Az ilyen fal-felület télen fokozottan ki van téve a fagy pusztító hatásának, ezért ennek a falfelületnek a kifügázása nagyon sürgető feladat volt. A fügázáshoz használt habarcsban jelentősen növeltük a méz arányát, így az közelebb áll az eredeti középkori habarcs színéhez, és elkülöníti az alatta lévő aláfalazástól.

Az aláfalazás téglasorai egyébként is elkülönülnek a vár eredeti téglafalától, a felhasznált téglák világosabb vörös színével és a vízszintesebb, szabályosabb falazással, valamint az alkalmazott habarcs kissé sötétebb színével.
