# **DÖBRÖKÖZ**

## **HELYI ÉRTÉKVÉDELMI KATASZTER**

### **EGYEZTETÉSI ANYAG**

Készítette a  
PÉCSÉPTERV STÚDIÓ  
2003-ban

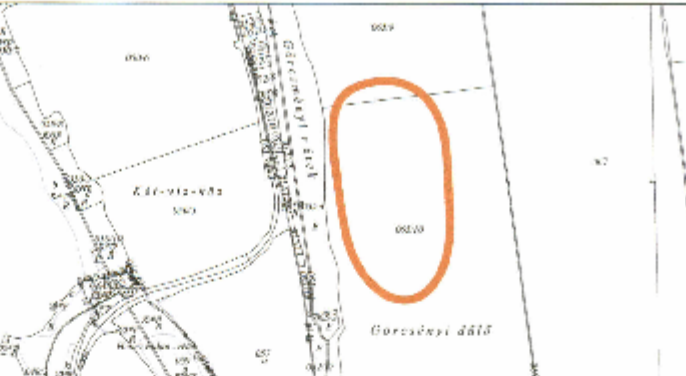
SORSZÁM:	5	HRSZ:	065/0, 065/10

<p>Dőbrékvíz - Göröcsényi-árok A lelőhely megjelölése: négyzet alakú terület. A két víz-árból lelőhelytől keletre. Göröcsényi-árok bal partján, a területen a vízszint 1000 méter felett, a területen sok árok, kőzetek, csereszek gyűjtői. Torma lávák 1962 októberében. A lelőhelyen több méterrel feljebb és alacsonyabb is volt. Egy csereszek területén találtak fel a területen (Torma 148. leltárja). A lelőhely besorolása: nyilvánlatott. A lelőhely veszélyeztetettség: mezőgazdasági művelés (művelésintézkedés).</p>				
SORSZÁM:	6	HRSZ:	090/1, 090/2, 092, 093/2, 094, 095/7

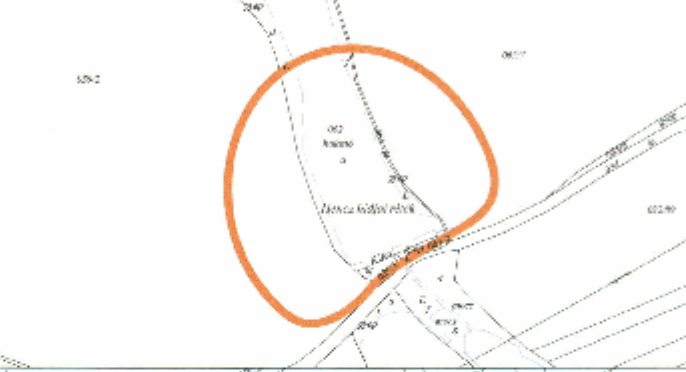
<p>Dőbrékvíz - Dobozsai-árok A lelőhely megjelölése: négyzet alakú terület. A Szarvaskő-árok mellett, a halastóvá felkötésű területen a vízszint 1000 méter felett, a területen sok árok, kőzetek, csereszek gyűjtői. Torma lávák 1964 áprilisában. A lelőhelyen a szarvaskő-árok közelében csereszek területén is volt. (Torma 252. leltárja). A lelőhely besorolása: nyilvánlatott. A lelőhely veszélyeztetettség: mezőgazdasági művelés (művelésintézkedés).</p>

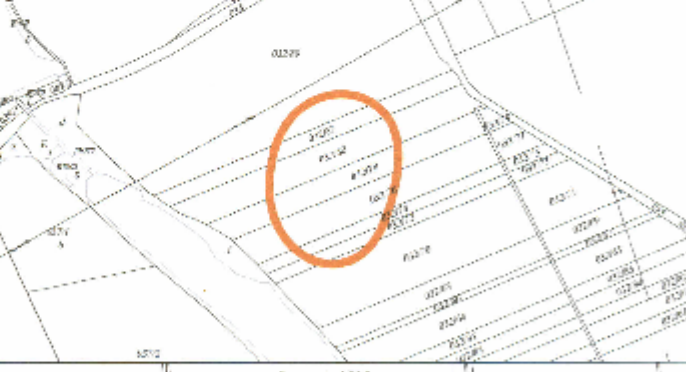
SORSZÁM:	7	HRSZ:	102/1, 102/2A, 102/2B, 102/3, 102/4, 102/5

<p>Dőbrékvíz - Szarvaskő-árok A lelőhely megjelölése: négyzet alakú terület. A Dobozsai-árok mellett, a halastóvá felkötésű területen a vízszint 1000 méter felett, a területen sok árok, kőzetek, csereszek gyűjtői. Torma lávák 1964 áprilisában. A lelőhelyen a szarvaskő-árok közelében csereszek területén is volt. (Torma 252. leltárja). A lelőhely besorolása: nyilvánlatott. A lelőhely veszélyeztetettség: mezőgazdasági művelés (művelésintézkedés).</p>				
SORSZÁM:	8	HRSZ:	072/4

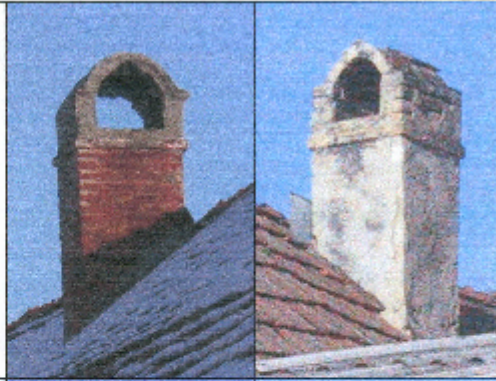
## KÉMÉNYEK

A településen még ma is sok helyen megtalálható az egykori szabadkémény, amelyet szélsőben műszelivel lehet megkülönböztetni az egyéb helyiségeket kiszolgáló kéményektől.

Dőbróközön a kémények záró fémcsőre előtt 4-5 sorral egy kiugratott léga-éleg látható, amely a kémény fejezetét alapozza meg. Erre a kiugró részre helyezték a boltozott vagy pilléres kialakítású falazott fejezetét. Régebben a kéményt lapos gúlaformájú fedő zárja. A tetővel való metsződésén általában habarcskenés látható, a bádorgatás újabb megoldásnak tekinthető.

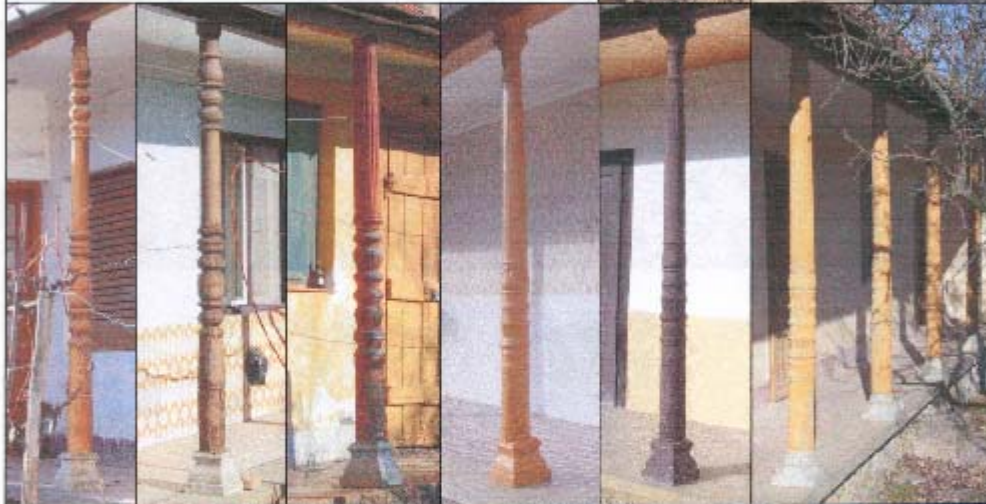
## TORNÁCOSZLOPOK

A röbörkői lakóépületekhez általában építettek tornácot, amelyet faragott faoszlopokkal támasztottak alá. Az oszlopokon megfigyelhető suderesedő jelleg a lefelé fordított szerkezetek karcsúságát fokozza. A felfelé keskenyedő oszlopok egy részénél a felületet kanellurákkal vésték meg. A fa vagy műkö lábazatot nem mindenhol alkalmazták, mint ahogy az oszlopök sem mindenütt lehetők fel.

A tornácok kivétel nélkül mellvéd nélkülek, kivételes esetben a faoszlopok közé kovácsoltvas elemeket helyeztek, amely az utcai kerítéssel természetesen harmonizál.

Az oszlopok festettek, gyakori az okker szín alkalmazása.

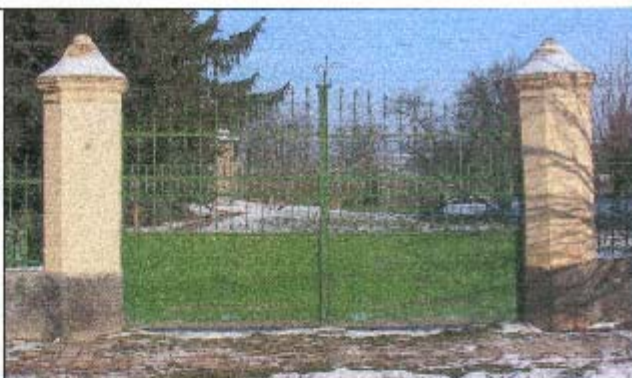
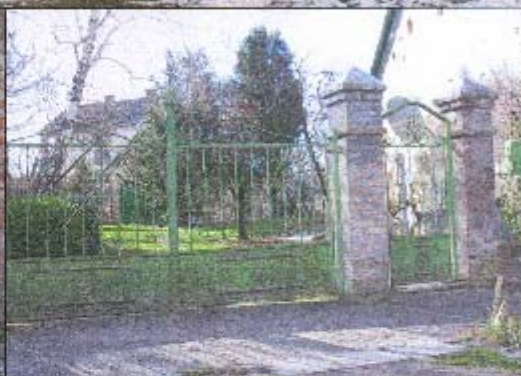
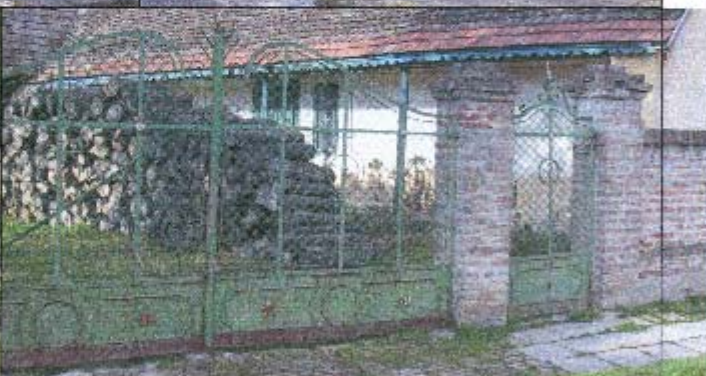
## KERÍTÉSEK

A csúszes fejezetű ellátott oszlopok tetejét esetenként gombusra képezték ki. Az oszlopok közé a gazdagodás egyik jeleként kovácsoltvas elemeket helyeztek.

A fejlődés következő lépcsőjében a falazott oszlopokat is kihagyták és a kerítést teljes egészében kovácsoltvasból készítették.

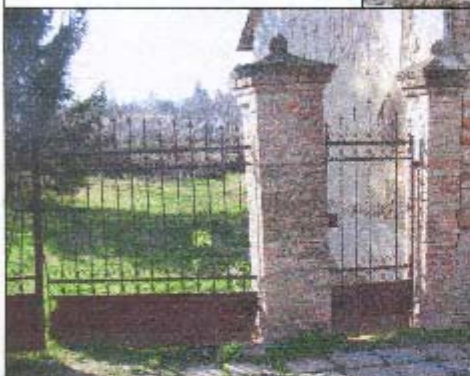
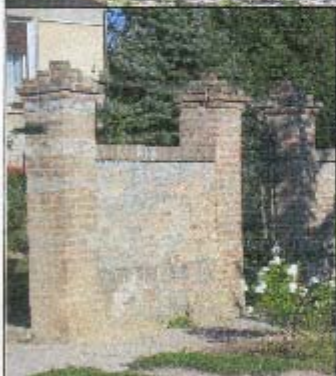
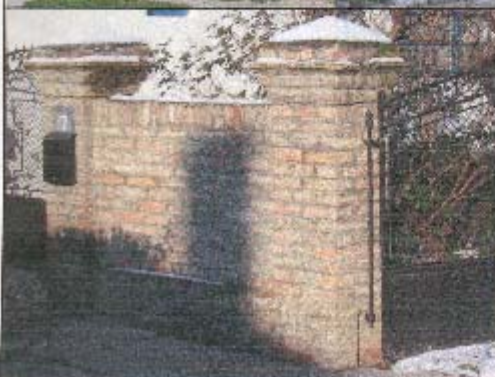
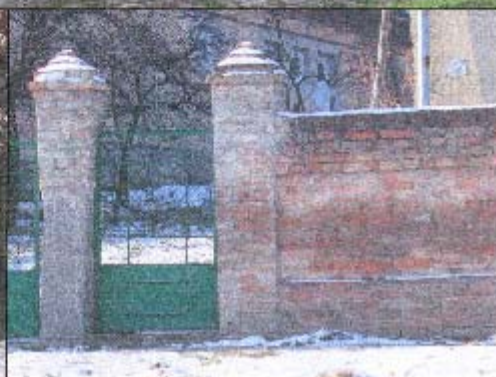
A cőbrékezi kerítéseket ártérten készítették. Így az utca légtéraránya terengősebbé hálást kell. A kerítések egy részét falazottan építették a vastos oszlopok közötti teljes magasságon, vagy csak a lábazali fal síkján.

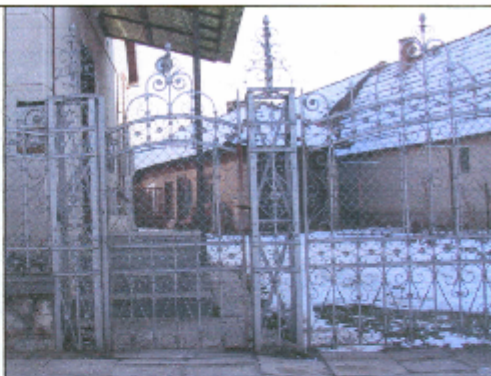
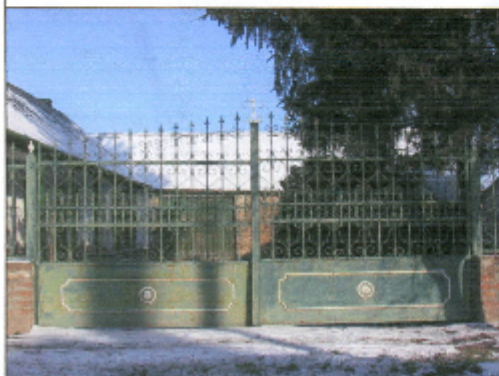
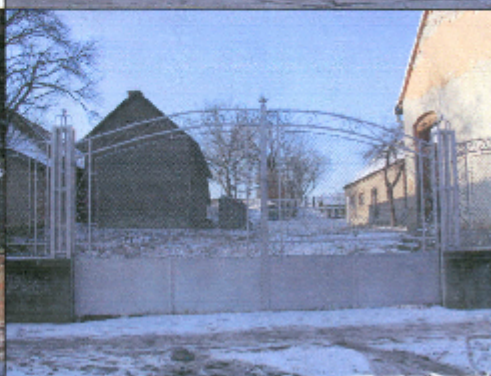
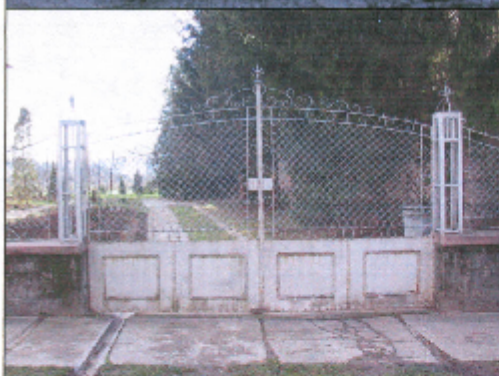
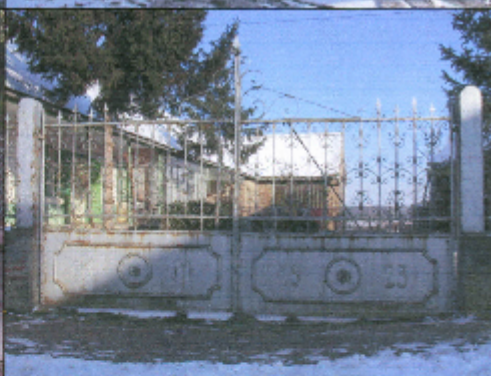
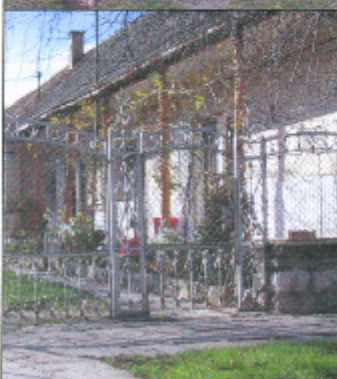
## KERÍTÉSEK

A kovácsoltvas kerítések alsó részén általában lemezborítás található. A kerítéselamaken indamotívumok, csigavonalak futnak. A kerítéseket változatos színekre festik. Nagyon fontos, hogy a vasból készített elemeket megfelelő korrózióvédelemmel lássák el.

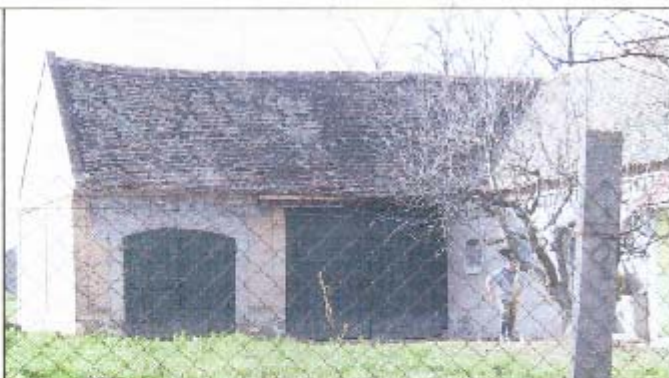
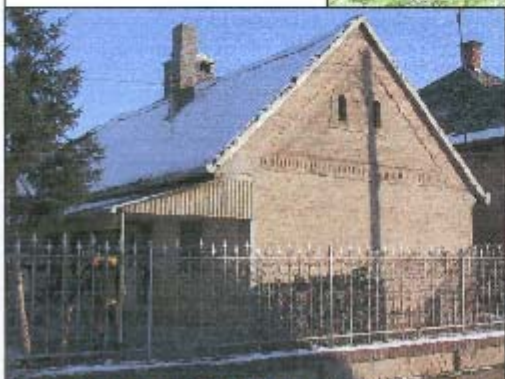
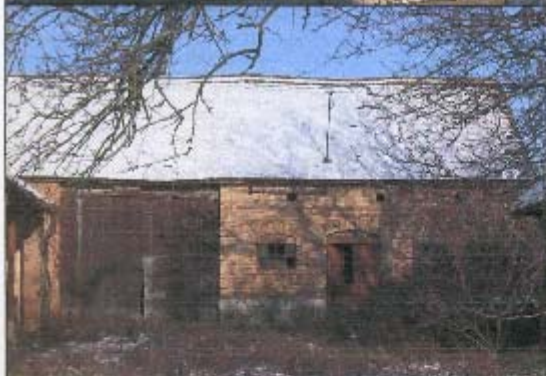
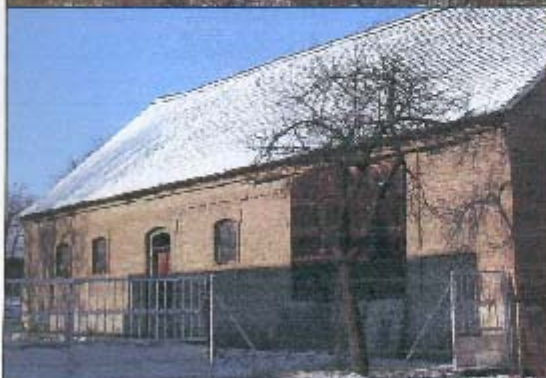
#### MELLÉKÉPÜLETEK

A melléképületeket a lakóház mögött soroltan, "L" alakban befűrdőva vagy keresztoszoros formában helyezték el. Homlokzataik nyers-tégla felületűek, melyeket a fal síkjából kiugró díszítésű tömek meg. Az oromfalakon sok esetben negyeddel elforgatott téglákból falazott párkányzat húzódik. Nyílásokat szinte kivétel nélkül szegmensíves téglaerejezés kísér.

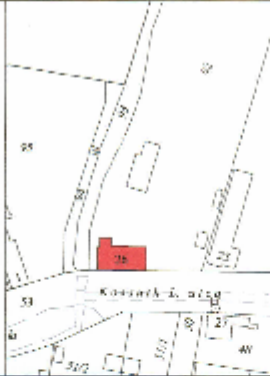
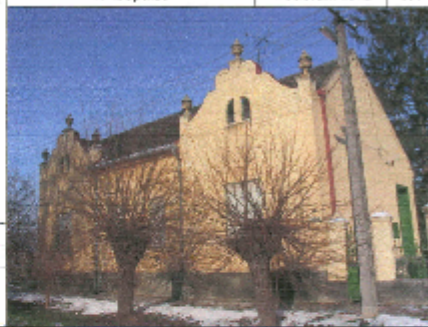
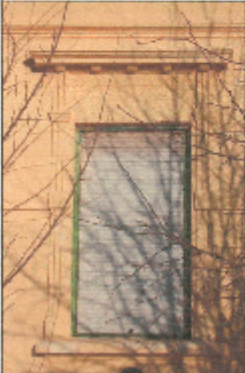
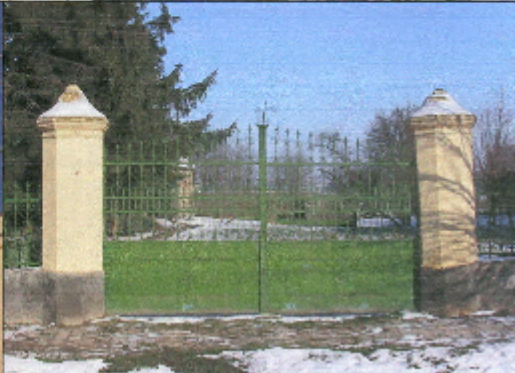
<table border="1"> <tr> <td>Kossuth Lajos utca 26.</td> <td>Helyrajzi szám</td> <td>92</td> </tr> <tr> <td>- lakóépület -</td> <td>Védelem foka</td> <td>H1</td> </tr> </table>	Kossuth Lajos utca 26.	Helyrajzi szám	92	- lakóépület -	Védelem foka	H1
Kossuth Lajos utca 26.	Helyrajzi szám	92

<p><b>Létezik</b> A szomszédokkal és a közeli lakókkal jó szomszédos viszonyban áll. Az ingatlan körül végtelenül sok a zöldterület, a környék szép és csendes. Az ingatlan közelében van a közeli iskola, a szomszédok jó szomszédok. Az ingatlan közelében van a közeli iskola, a szomszédok jó szomszédok.</p> <p><b>Védett építészeti elemek</b> Az épület díszes, a környék szép és csendes.</p> <p><b>Korrekció javaslat</b></p>

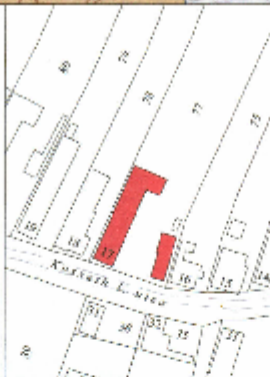
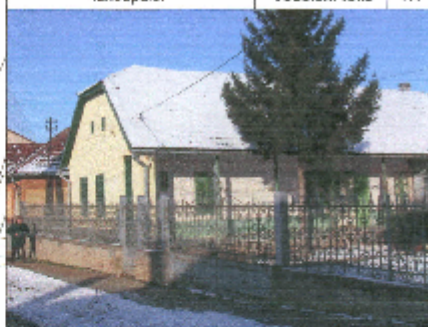
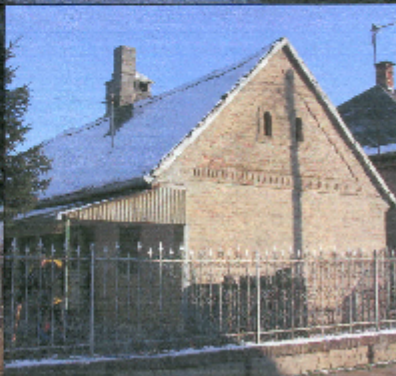
<table border="1"> <tr> <td>Kossuth Lajos utca 17.</td> <td>Helyrajzi szám</td> <td>77</td> </tr> <tr> <td>- lakóépület -</td> <td>Védelem foka</td> <td>III</td> </tr> </table>	Kossuth Lajos utca 17.	Helyrajzi szám	77	- lakóépület -	Védelem foka	III
Kossuth Lajos utca 17.	Helyrajzi szám	77

<p><b>Létezik</b> Az ingatlan közelében van a közeli iskola, a szomszédok jó szomszédok. Az ingatlan közelében van a közeli iskola, a szomszédok jó szomszédok.</p> <p><b>Védett építészeti elemek</b> Az épület díszes, a környék szép és csendes.</p> <p><b>Korrekció javaslat</b> Az ingatlan közelében van a közeli iskola, a szomszédok jó szomszédok.</p>

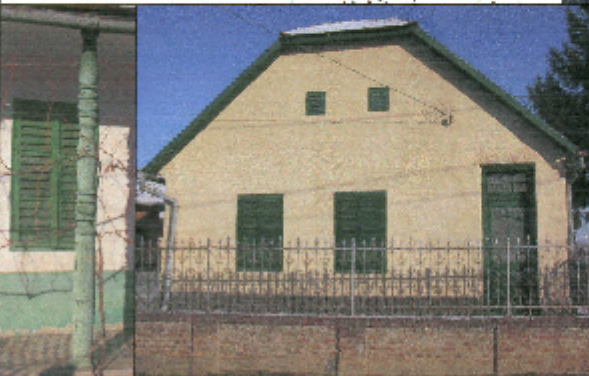
- lakóépület -	Védelem foka	III

<p><b>Leírás</b></p> <p>Az épület történeti és formai értékeit tekintve az eredeti állapotában maradt fenn. Az utcai homlokzatán két ablak és a torony kőszelvéi, azaz díszesítés nélküli. A toronykar: vakolat nélküli a díszes, vakolat felhordásakor avarok. A fenngről lépcsővel érhető. A melléképület: kőszelvényes alvonalban látható. A melléképület: kőszelvényes formában kapcsolódik a főépülethez.</p> <p><b>Védett építészeti elemek</b></p> <p>az épület tornya, utcai homlokzatának nyílászárói, toronykarjával</p> <p><b>Korrekció javaslat</b></p> <p>Az eredeti utcai homlokzati négy fényképek vagy analogok alapján helyre kell állítani.</p>	 	<p>Külső utca 71.</p>	<p>Helyrajzi szám</p> <p>329/3</p>
		<p>- lakóépület -</p>	<p>Védelem foka</p> <p>H1</p>

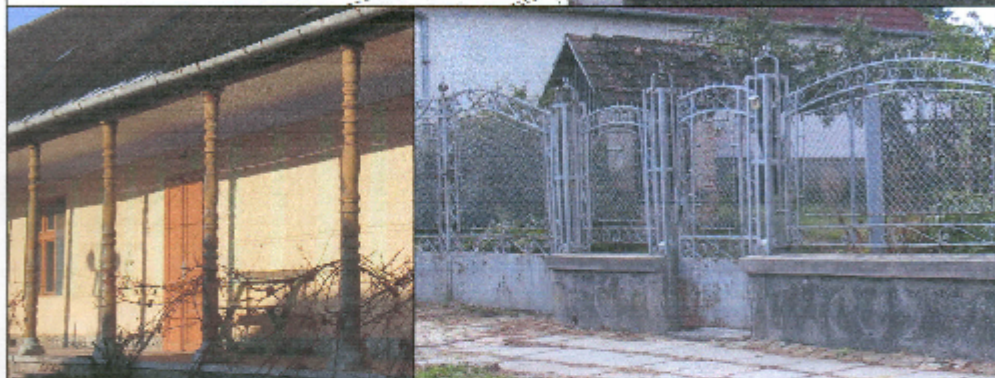
<p><b>Leírás</b></p> <p>A szarmatikus eredetű homlokzati díszítésű lakóház az utcával párhuzamos gólyos nyílászárókkal. A homlokzaton fémek, díszes példaképek láthatók. A melléképület: kőszelvényes alvonalban látható, poliszáraz eredeti állapotban látható.</p> <p><b>Védett építészeti elemek</b></p> <p>a lakóház: történeti és formai értékei a melléképület: kőszelvényes formájával</p> <p><b>Korrekció javaslat</b></p> <p>A lakóházat homlokzatnévelni kell a fenngről.</p>

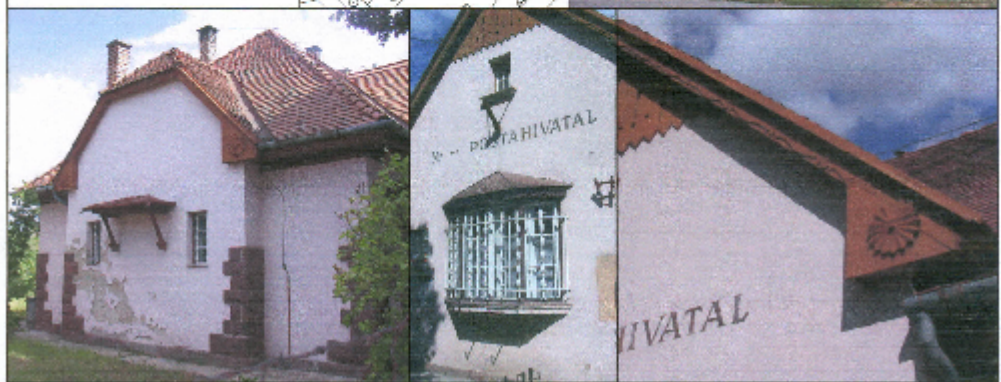
<p><b>Leírás</b></p> <p>A ház építését megelőzően a területen állt a régi posta épületének maradványai. A ház építését megelőzően a területen állt a régi posta épületének maradványai. A ház építését megelőzően a területen állt a régi posta épületének maradványai.</p> <p><b>Védett építészeti elemek</b></p> <p>az épület formája, homlokati díszítés</p> <p><b>Korrekció javaslat</b></p> <p>Az épület eredeti utcai homlokzatát még láthatjuk a ház alakjának alapján vissza kell állítani.</p>

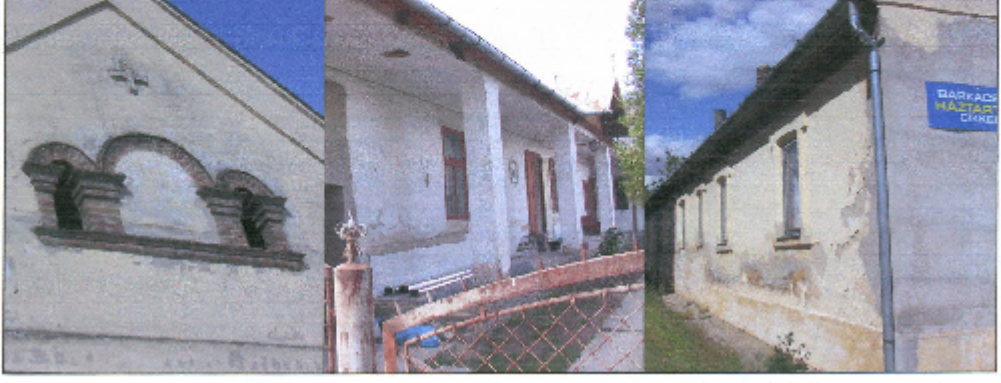
<p><b>Leírás</b> Az Óreghegyi lakóház felújításra váró építési állapotban van. A ház alaprajzi tervét a helyi önkormányzat készíttette. Az építési engedély kiadásához szükséges dokumentációt a helyi önkormányzat készíti. Az építési engedély kiadását követően a munkálatok megkezdésére kerül sor. Az építési munkálatok során a ház eredeti állapotát meg kell tartani, az építési anyagok kivételével a munkálatok során a ház eredeti állapotát meg kell tartani.</p> <p><b>Védett építészeti elemek</b> Az épület terepén, melynek során a munkálatok során a ház eredeti állapotát meg kell tartani.</p> <p><b>Korrekciós javaslat</b> Az épület felújítását kell elvégezni.</p>		Óreghegy út 40.	Helyrajzi szám	967
		- lakóépület -	Védelem foka	H1

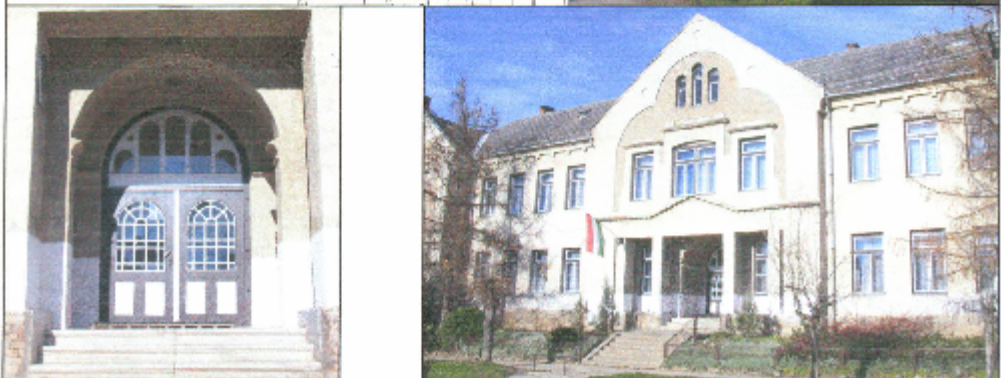
<p><b>Leírás</b></p> <p>A XX. század eleji homoktömlő, egytörzses, téglalap alakú, két emeletes lakóépület. A ház főként a gazdasági épület, amelynek hátsó részén található a nyitlakozás védelmi kőfalja.</p> <p><b>Védett építészeti elemek</b></p> <p>A lakóépület homoktömlő, két emeletes, téglalap alakú, két emeletes épület, amelynek hátsó részén található a nyitlakozás védelmi kőfalja.</p> <p><b>Korrekciós javaslat</b></p> <p>Az épület homoktömlő, egytörzses, téglalap alakú, két emeletes épület, amelynek hátsó részén található a nyitlakozás védelmi kőfalja.</p>

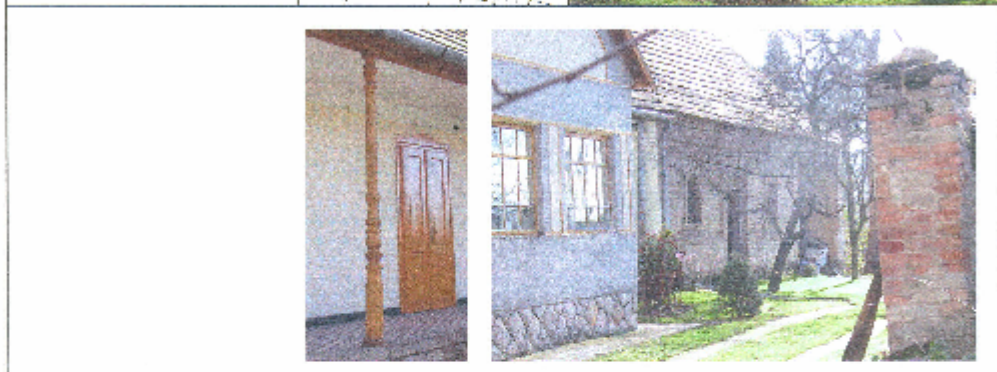
<p><b>Leírás</b></p> <p>Az épület a XX. század eleji homoktömlő, egytörzses, téglalap alakú, két emeletes lakóépület. A ház főként a gazdasági épület, amelynek hátsó részén található a nyitlakozás védelmi kőfalja.</p> <p><b>Védett építészeti elemek</b></p> <p>A lakóépület homoktömlő, két emeletes, téglalap alakú, két emeletes épület, amelynek hátsó részén található a nyitlakozás védelmi kőfalja.</p> <p><b>Korrekciós javaslat</b></p> <p>A lakóépület homoktömlő, két emeletes, téglalap alakú, két emeletes épület, amelynek hátsó részén található a nyitlakozás védelmi kőfalja.</p>

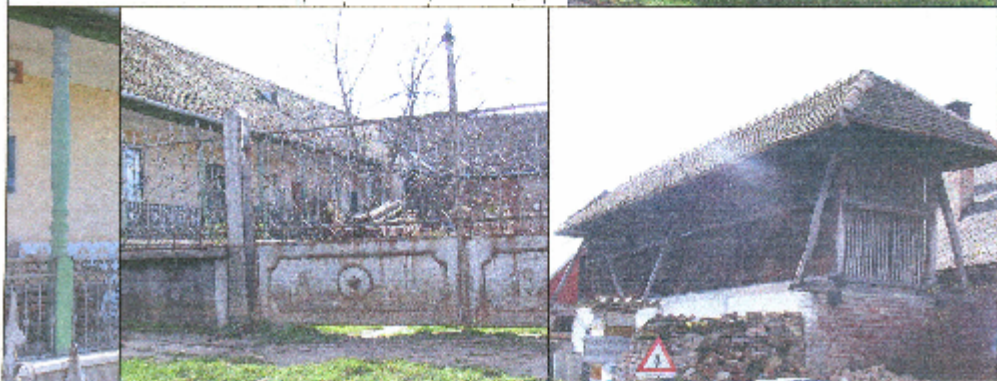
<p><b>Leírás</b></p> <p>Az utcára merőleges gerindefűnyeregűvel díszelt ház tornáca kifut az utcára, ahol ajtóval végződik. A tornácot esztrógon oszlopok tartják. A melléképület a lakóház mögötti szomszédos házhoz tartozó nyeregleljes fedéssel rendelkező nyílászárókkal szomszédos házhoz tartozó.</p> <p><b>Védett építészeti elemek</b></p> <p>a lakó- és melléképület színe, tornáckalcaféja</p> <p><b>Korreláció javaslat</b></p> <p>Az utcai homlokzat eredeti nyílászáróinak és vakolatjainak régi fényedek vagy anyagok alapján kell helyreállítani.</p>

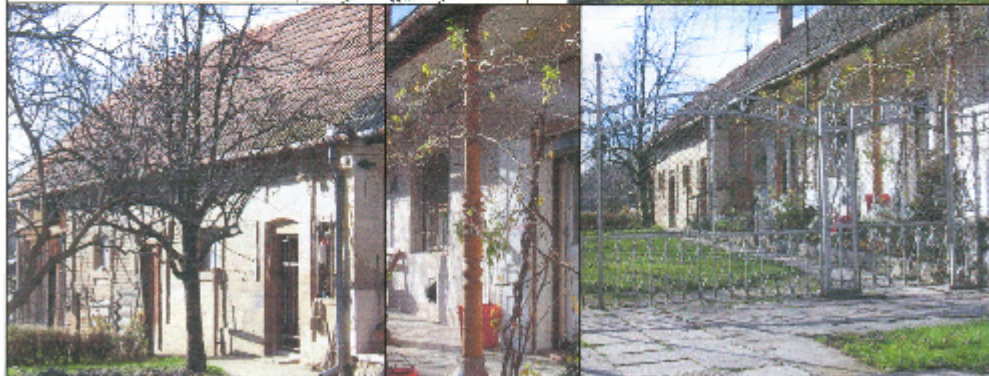
<p><b>Leírás</b></p> <p>A XX. század első felében épült, eredetileg vasutasok részére épített, szociális jellegű lakóház. Utcai homlokzata nyeregleljes házalépcsővel, nagy méretű ablakokkal védett. A házban a szociális jellegű lakóházakhoz hasonlóan a lakóházak közötti udvarok is vannak. Az épület homlokzatán végigfutó erkélyszalag látható, aligpárkosztosított.</p> <p>Az épület jelenleg nagyon rossz állapotban van.</p> <p><b>Védett építészeti elemek</b></p> <p>az épület színe, utcai homlokzata</p> <p><b>Korreláció javaslat</b></p> <p>Az épület állagmegóvására érdekében a vakolatok cseréjével, a régi fényedek használatával kell helyreállítani. Az épület külső megjelenését javítani kell.</p>	 	<p><b>Páhl út 49.</b></p> <p>- Művelődési ház -</p>	<p><b>Helyrajzi szám</b></p> <p>743</p>
		 	<p><b>Védelem foka</b></p> <p>H2</p>

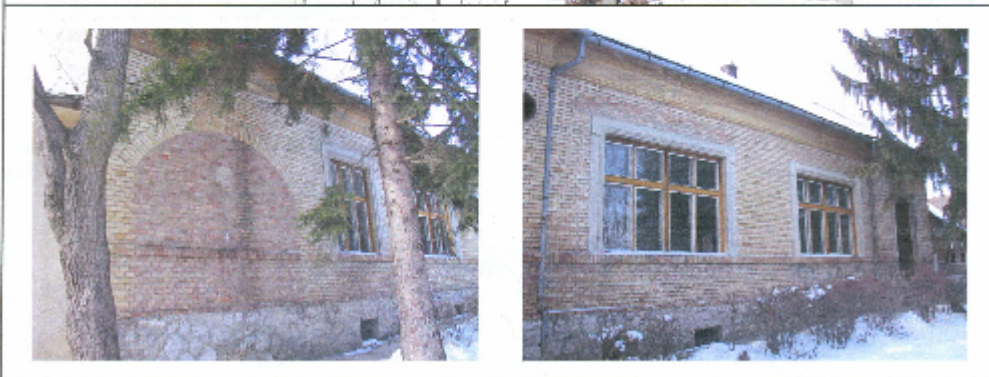
<p><b>Leírás</b> A szomszédosított, középkori lakóház, tornácsi har- tákos oszlopok lárnaszék alá, melyek a házról, mellette a borbák. Az épület sörnyével jól beazonosítható a hagyományos népi építészetben.</p> <p><b>Védett építészeti elemek</b> az épület tiszteleg, tornácsi oszlopok</p> <p><b>Korrekciók javaslat</b> Az épület utcai homlokzatán négy harthépek vagy szomszédosított helyre kell állítani.</p>		Páhi Utca 48.	Helyrajzi szám	742
		- lakóépület -	Védelem foka	H2

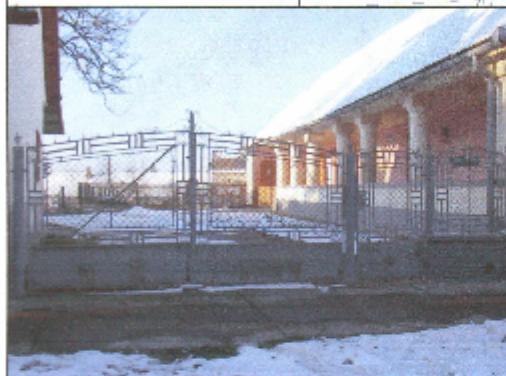
<p><b>Leírás</b> A házról lejáró a helyben emelkedő, máson szomszédosított épület. A ház tornácsi lakóházok lárnaszék alá. A melléképület alakban a borbák. Épület Művelődési Háza és nyitány, melynek építése miatt gondoskodni kell. A melléképület eredetileg nyitányként épült, az építkezés előtt szomszédosított volt.</p> <p><b>Védett építészeti elemek</b> A tornácsi tiszteleg, tornácsi oszlopok, a meléképület tiszteleg és nyitány a hátsó udvaron, utcai szintre.</p> <p><b>Korrekciók javaslat</b> A tornácsi tiszteleg, meléképület építési csapadék. Rögzített harthépek vagy hasonló pántok a szomszédosított meléképület helyreállítására szükséges.</p>		Kossuth Lajos utca 8.	Helyrajzi szám	67
		- lakóépület, melléképület -	Védelem foka	H2

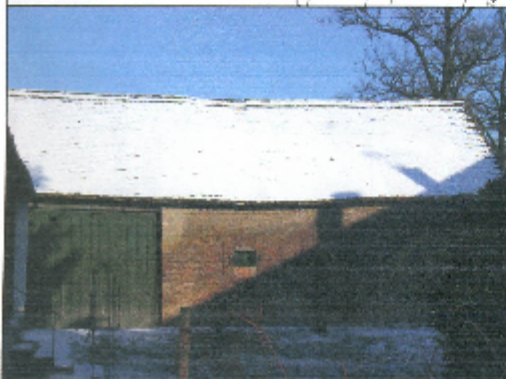
<p><b>Leírás</b></p> <p>A legelőt faozdopos tornáccal létesült lakóépület óvadpai díszes lépcső, kassalóval tűzrejtővel. Az épület utcai homlokzata még az eredeti nyílászorónyitási munkán. A lényos elemek megőrzését, oromcsúcsok felújítása. A melléképület L alakban csatlakozik a főépülethez. A melléképület nyers-földön áll (előlejárati), nyílások felett szegmensíves tégelkeresztésű fut.</p> <p><b>Védett építészeti elemek</b></p> <p>a lépcsőfeljáró lépcső, tornáccal felvezetés, a melléképület lépcsője, udvari homlokzata</p> <p><b>Korrekciós javaslat</b></p> <p>Az utcai homlokzaton a díszes voltokat simított vakolattal kell cserélni. A főtetőpótok a megújított felújításoknál kell elhárítani.</p>		<p>Külső utca 50.</p>	<p>Helyrajzi szám</p> <p>187</p>
		<p>- lakóépület -</p>	<p>Védelem foka</p> <p>H2</p>

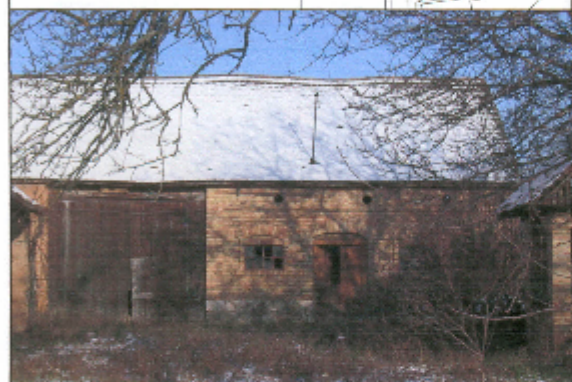
<p><b>Leírás</b></p> <p>A csónakosnyitós létes lakóépület tornáccal díszes oromcsúcsokkal rendelkező. A melléképület helyettesíti az a melléképület, amely díszes nyílászorókat és nyers-földön felülépkészítést. A nyílások szegmensíves tégelkeresztésű alapúak.</p> <p><b>Védett építészeti elemek</b></p> <p>a lépcsőfeljáró lépcső, tornáccal felvezetés, a melléképület lépcsője, udvari homlokzat felújítása</p> <p><b>Korrekciós javaslat</b></p> <p>A lakóépület homlokzatát simított vakolattal kell elhárítani.</p>		<p>Cserérfai utca 11.</p>	<p>Helyrajzi szám</p> <p>651</p>
		<p>- lakóépület, gazdasági épület -</p>	<p>Védelem foka</p> <p>H2</p>

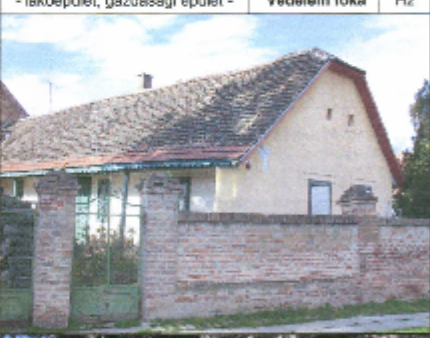
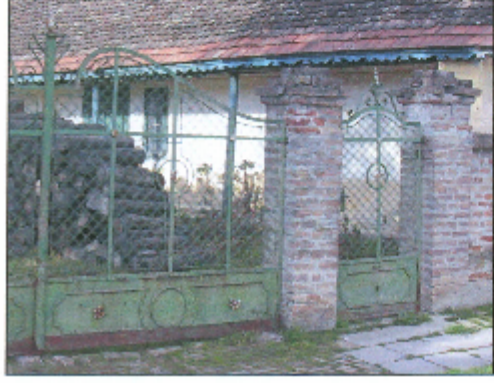
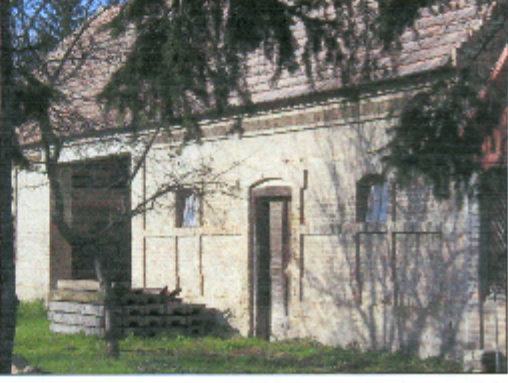
<p><b>Leírás</b></p> <p>A hajléktalan házas telepítési móddal felépített lakóház: négytörzsű sorostanárúházak a nyers-árgyűző felületű gipszkarton felület. A gipszkarton nem volt a szerelésben használva, a nyers-árgyűző felület megmaradt az építési munkák után.</p> <p><b>Védett építészeti elemek</b></p> <p>a melléképület tornáca, utcai homlokzat, nyers-árgyűző felületképzés</p> <p><b>Korrekció javaslat</b></p>		Kossuth Lajos utca 3.	Helyrajzi szám	57
		- melléképület -	Védelem foka	H2

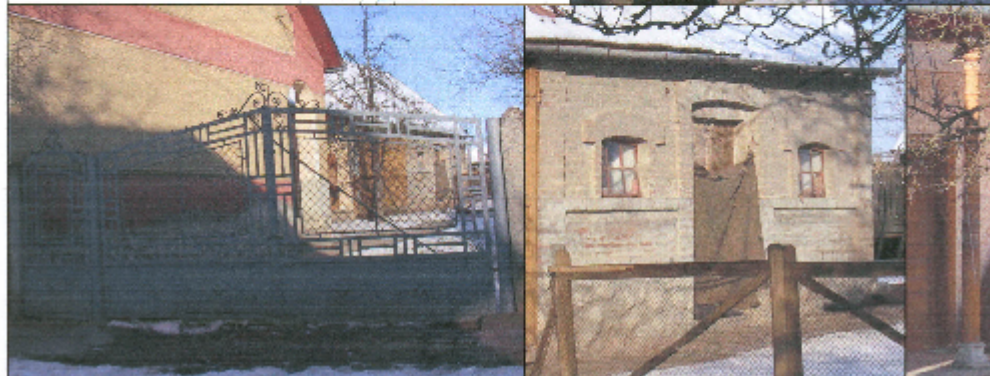
<p><b>Leírás</b></p> <p>A tornácos lakóépület az utcánál kővel beültetett, amely a homlokzati gipszkartonos felülettel elvezetett. Az eredeti nyers-árgyűző és vakolatfelület még megmaradt.</p> <p>A melléképület: nyers-árgyűző felületképzés, a főbejárati ajtó felületének megmaradt a nyers-árgyűző felület.</p> <p><b>Védett építészeti elemek</b></p> <p>a lakóépület tornáca, homlokzati felület, a melléképület nyers-árgyűző felületképzés</p> <p><b>Korrekció javaslat:</b></p> <p>A lakóépület utcai homlokzatának bővítésének lehetőségének a felülvizsgálata</p>		Homokhegy utca 28.	Helyrajzi szám	1356
		- lakóépület, melléképület -	Védelem foka	H2

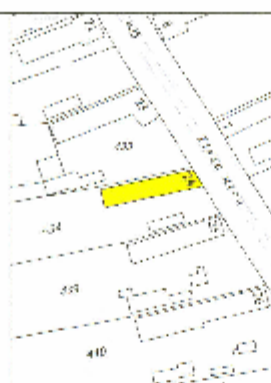
<table border="1"> <tr> <td>Haza utca 24</td> <td>Helyrajzi szám</td> <td>434</td> </tr> <tr> <td>lakóépület</td> <td>Védelem foka</td> <td>H2</td> </tr> </table>	Haza utca 24	Helyrajzi szám	434	lakóépület	Védelem foka	H2

<p><b>Létesítés</b></p> <p>A lakóház tervezése és építése a területen a helyi építési szabványok és előírások alapján történik. A tervezés során figyelembe kell venni a területen található építmények és a környezeti feltételek hatását. A tervezés során a területen található építmények és a környezeti feltételek hatását figyelembe kell venni.</p> <p><b>Védett építészeti elemek</b></p> <p>az épület formája, tervezési megoldásai</p> <p><b>Korrekciós javaslat</b></p> <p>A területen tervezett építmények elhelyezkedését és méreteit a területen található építmények és a környezeti feltételek hatását figyelembe kell venni. Az építmények tervezését a területen található építmények és a környezeti feltételek hatását figyelembe kell venni.</p>

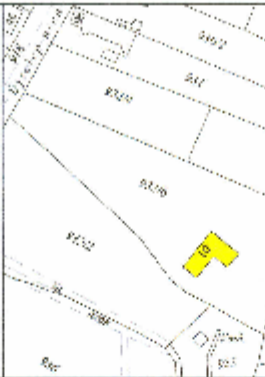
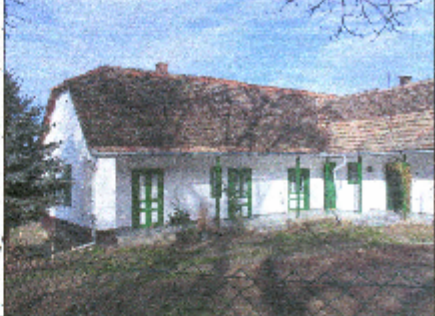
<p><b>Ujtelep utca 10.</b> - lakóépület -</p>	<p><b>Helyrajzi szám</b> 932/6 <b>Védelem foka</b> H2</p>

<p><b>Létesítés</b> Az építési engedély kiadását megelőzően az ingatlanon végre kell hajtani a szükséges munkálatokat az építési engedély kiadásához szükséges dokumentáció elkészítését.</p> <p><b>Védett építészeti elemek</b> az épület homokhegy</p> <p><b>Korrekciós javaslat</b></p>

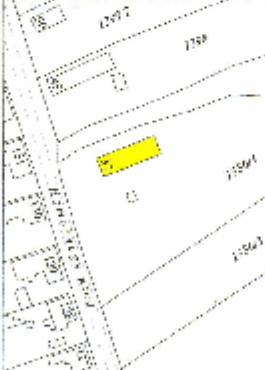
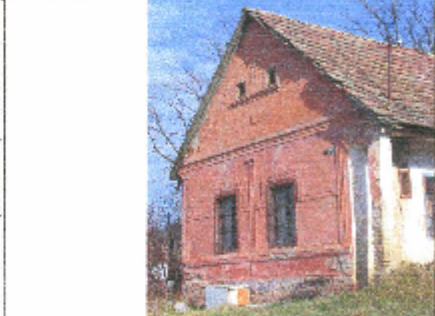
<p><b>Homokhegy utca 37.</b> - lakóépület -</p>	<p><b>Helyrajzi szám</b> 1385/4 <b>Védelem foka</b> I/2</p>

<p><b>Létesítés</b> A házhoz tartozó Homokhegy jelű telekterületen meg kell végezni az építési engedély kiadásához szükséges munkálatokat az építési engedély kiadásához szükséges dokumentáció elkészítését.</p> <p><b>Védett építészeti elemek</b> az épület homokhegy az épület homokhegy</p> <p><b>Korrekciós javaslat</b> A házhoz tartozó Homokhegy jelű telekterületen meg kell végezni az építési engedély kiadásához szükséges munkálatokat az építési engedély kiadásához szükséges dokumentáció elkészítését.</p>

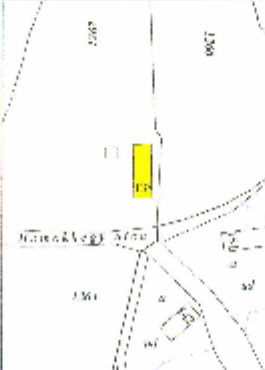
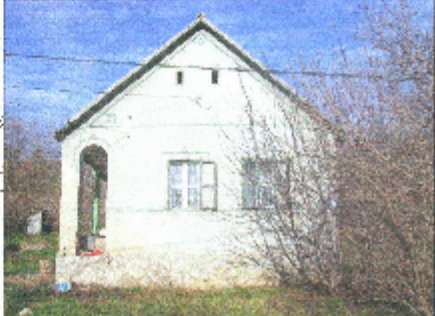
<p><b>Homokhegy utca 138.</b> - lakóépület -</p>	<p><b>Helyrajzi szám</b> 1287 <b>Védelem foka</b> H2</p>

<p><b>Létesítés</b> A házhoz tartozó Homokhegy jelű telekterületen meg kell végezni az építési engedély kiadásához szükséges munkálatokat az építési engedély kiadásához szükséges dokumentáció elkészítését.</p> <p><b>Védett építészeti elemek</b> az épület homokhegy</p> <p><b>Korrekciós javaslat</b></p>

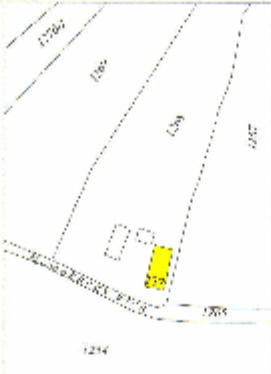
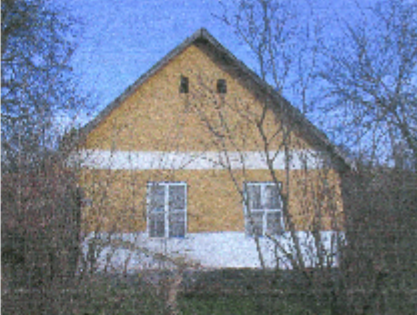
<p>Homokhegy utca 137      Helyrajzi szám      1258</p> <p>- lakóépület -      Védelem foka      H7</p>

<p><b>Leírás</b> Az épület a település területén nyíregyházi létesítési terv alapján épült és az építési engedélyezési terv alapján épült. Tervezővel jól összehangolt a hagyományos lakóépületi stílusban.</p> <p><b>Védett építkezési elemek</b> nincs védett elem</p> <p><b>Korrekciós javaslat</b></p>

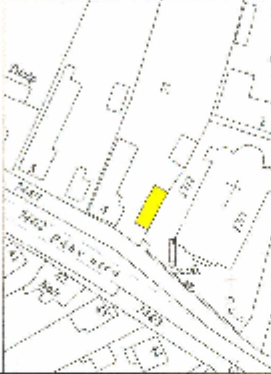
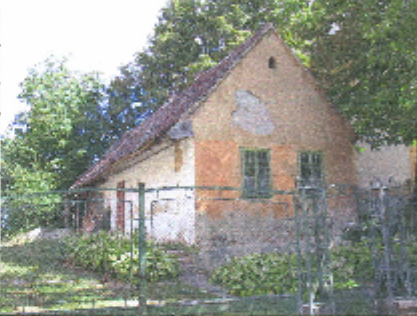
<p>Páthy utca 4.      Helyrajzi szám      23</p> <p>- lakóépület -      Védelem foka      I/2</p>

<p><b>Leírás</b> A templom a terület, ahol a templom építését megelőzően a területen épült. Homokhegyi és az építési terv alapján épült. Tervezővel jól összehangolt a hagyományos lakóépületi stílusban.</p> <p><b>Védett építkezési elemek</b> az épület sarkai, nyílászárói</p> <p><b>Korrekciós javaslat</b> Az épület sarkainak, nyílászáróinak a felújítását, a templom felújítását követően kell elvégezni a szükséges munkákat.</p>

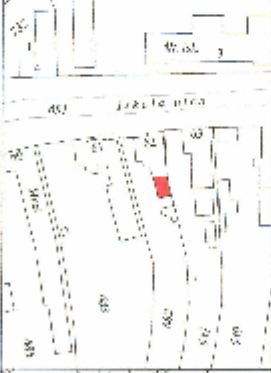
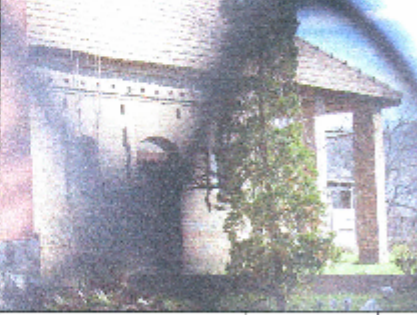
<p>Iskola utca 62.      Helyrajzi szám      E82</p> <p>- melléképület -      Védelem foka      H1</p>

<p><b>Leírás</b> A terület a terület, ahol a templom építését megelőzően a területen épült. Homokhegyi és az építési terv alapján épült. Tervezővel jól összehangolt a hagyományos lakóépületi stílusban.</p> <p><b>Védett építkezési elemek</b> a templom sarkai, nyílászárói</p> <p><b>Korrekciós javaslat</b></p>

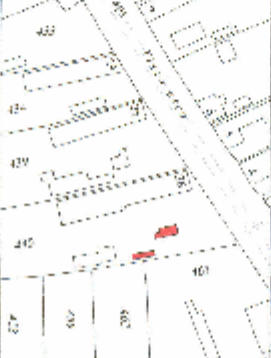
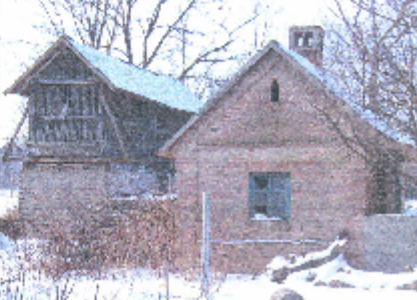
<p>Tibiza utca 25.      Helyrajzi szám      440</p> <p>- melléképület, göré -      Védelem foka      H1</p>

<p><b>Leírás</b> A terület a terület, ahol a templom építését megelőzően a területen épült. Homokhegyi és az építési terv alapján épült. Tervezővel jól összehangolt a hagyományos lakóépületi stílusban.</p> <p><b>Védett építkezési elemek</b> a templom sarkai, nyílászárói</p> <p><b>Korrekciós javaslat</b></p>

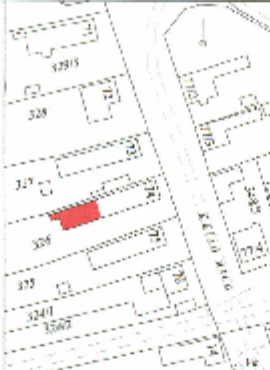
<p><b>Leírás</b> A főúti belsőkerő jelölésén, a melléképület mögött, sorokan helyezkedik el a nyers téglából készült gazdasági épület. A nyílások felett szegélyezett legfeljebb kétszintes, a padlók szintje feletti részén, az épület teljes magasságában emelkedik.</p> <p><b>Védett építészeti elemek</b> a melléképület tömege, nyers-téglás felületei</p> <p><b>Korrekció javaslat</b></p>

<p>Külső utca 74.</p> <p>- melléképület -</p>	<p>Helyrajzi szám 326</p> <p>Védelem foka H1</p>
<p><b>Leírás</b> A bejáratonál kerámián elhelyezett melléképület nyers-téglás melléképület, formájában szögletes, formájában szögletes, az épület teljes magasságában emelkedik. A nyílások felett szegélyezett legfeljebb kétszintes, a padlók szintje feletti részén, az épület teljes magasságában emelkedik.</p> <p><b>Védett építészeti elemek</b> a melléképület tömege, nyers-téglás felületei, a padlók szintje</p> <p><b>Korrekció javaslat</b></p>

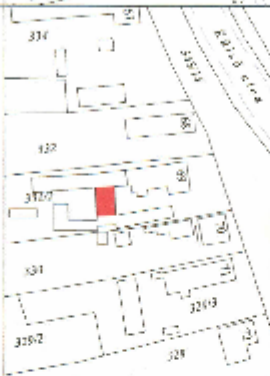
<p>Külső utca 69.</p> <p>- melléképület -</p>	<p>Helyrajzi szám 331/2</p> <p>Védelem foka H1</p>

<p><b>Leírás</b> A melléképület anyaghasználatában, formájában szögletes, formájában szögletes, az épület teljes magasságában emelkedik. A nyílások felett szegélyezett legfeljebb kétszintes, a padlók szintje feletti részén, az épület teljes magasságában emelkedik.</p> <p><b>Védett építészeti elemek</b> az épület tömege, nyers-téglás felületei, a padlók szintje</p> <p><b>Korrekció javaslat</b></p>

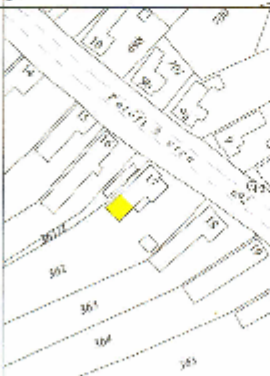
<p>Petőfi Sándor utca 16.</p> <p>- melléképület -</p>	<p>Helyrajzi szám 362</p> <p>Védelem foka H2</p>
<p><b>Leírás</b> A belsőkerő mögött sorokan helyezkedik el a nyers téglából készült gazdasági épület. A nyílások felett szegélyezett legfeljebb kétszintes, a padlók szintje feletti részén, az épület teljes magasságában emelkedik.</p> <p><b>Védett építészeti elemek</b> az épület tömege, nyers-téglás felületei, a padlók szintje</p> <p><b>Korrekció javaslat</b></p>

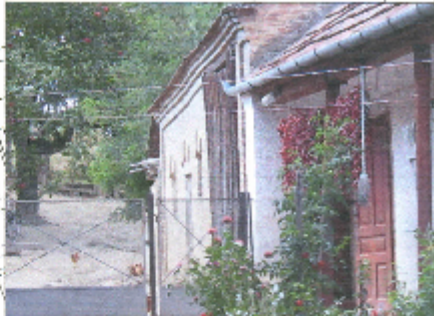
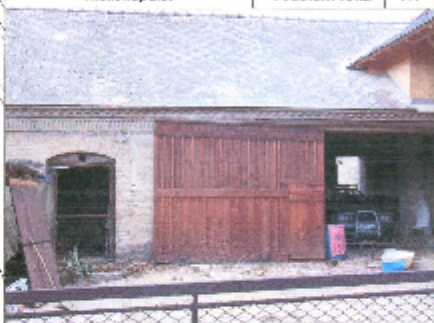
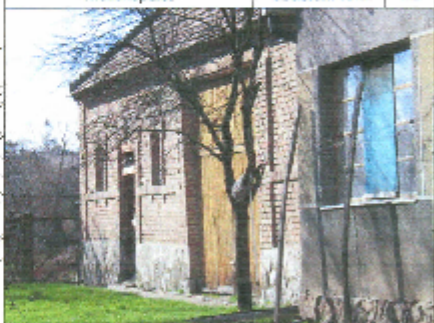
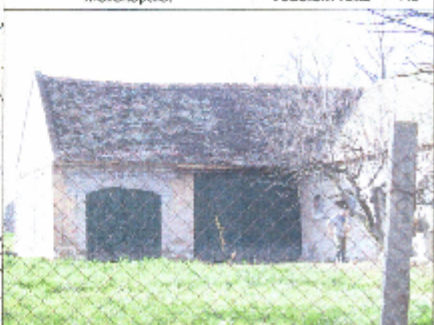
<p>Széchenyi utca 5.</p> <p>- melléképület -</p>	<p>Helyrajzi szám 569</p> <p>Védelem foka H2</p>

<p><b>Leírás</b> A lakóház melletti soros gazdasági épület L alakban mértékelt. A befűtési építményben a kőzetrajzi kőzetek. Az épület mellett végző felülvilágítás az utalások között szereplő műemlék jelölés alapján.</p> <p><b>Védett építészeti elemek</b> az épület tömege, nyers kőfal felülvilágítás, nyílásvezeték.</p> <p><b>Korrekció javaslat</b></p>

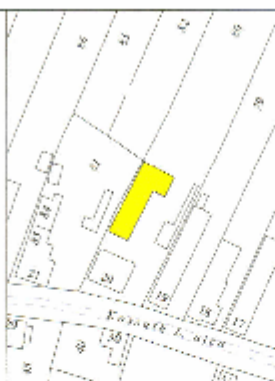
<table border="1"> <tr> <td>Kossuth utca 20.</td> <td>Helyrajzi szám</td> <td>80</td> </tr> <tr> <td>- melléképület -</td> <td>Védelem foka</td> <td>H2</td> </tr> </table>	Kossuth utca 20.	Helyrajzi szám	80	- melléképület -	Védelem foka	H2

- melléképület -	Védelem foka	H2							
<p><b>Leírás</b> Az öberrészkezősátor, öberrészkező kőszék, ma magán tulajdonban áll. A kőszék tulajdonosa helyszíni ábrát.</p> <p><b>Védett építészeti elemek</b> a kőszék</p> <p><b>Korrekció javaslat</b></p>

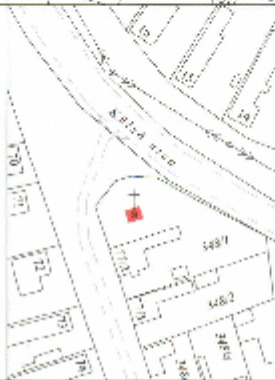
<table border="1"> <tr> <td>Külső utca 11/2.</td> <td>Helyrajzi szám</td> <td>348/1</td> </tr> <tr> <td>- kőszék -</td> <td>Védelem foka</td> <td>H1</td> </tr> </table>	Külső utca 11/2.	Helyrajzi szám	348/1	- kőszék -	Védelem foka	H1

- kőszék -	Védelem foka	H1							
<p><b>Leírás</b> A színes fülkés Szent Vendel szobor posztamentre helyezett alkotás.</p> <p><b>Védett építészeti elemek</b> a szobor</p> <p><b>Korrekció javaslat</b></p>

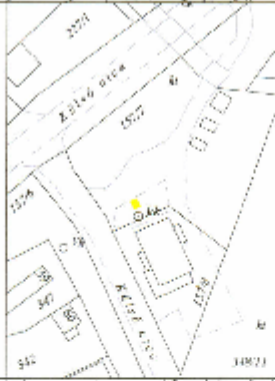
<table border="1"> <tr> <td>Külső utca</td> <td>Helyrajzi szám</td> <td>157/7</td> </tr> <tr> <td>- szobor -</td> <td>Védelem foka</td> <td>H2</td> </tr> </table>	Külső utca	Helyrajzi szám	157/7	- szobor -	Védelem foka	H2

- szobor -	Védelem foka	H2							
<p><b>Leírás</b> A színes fülkés Szent Flórián szobor talcaozán az 1899-es évszám olvasható.</p> <p><b>Védett építészeti elemek</b> a szobor</p> <p><b>Korrekció javaslat</b></p>

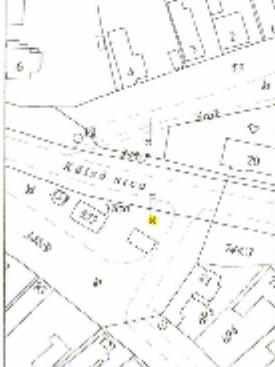
<table border="1"> <tr> <td>Külső utca</td> <td>Helyrajzi szám</td> <td>348/9</td> </tr> <tr> <td>- szobor -</td> <td>Védelem foka</td> <td>H2</td> </tr> </table>	Külső utca	Helyrajzi szám	348/9	- szobor -	Védelem foka	H2

<p><b>Leírás</b> A kápolna kivételül díszítetlenül készült és nem rendelkezik egy zárt ajtóval, templomnyílással és oszlopok. Homlokzatán vértoldatok nem láthatók.</p> <p><b>Védett építészeti elemek</b> az építészete</p> <p><b>Korrekció javaslat</b></p>	<p>456 <i>Arad utca</i></p>

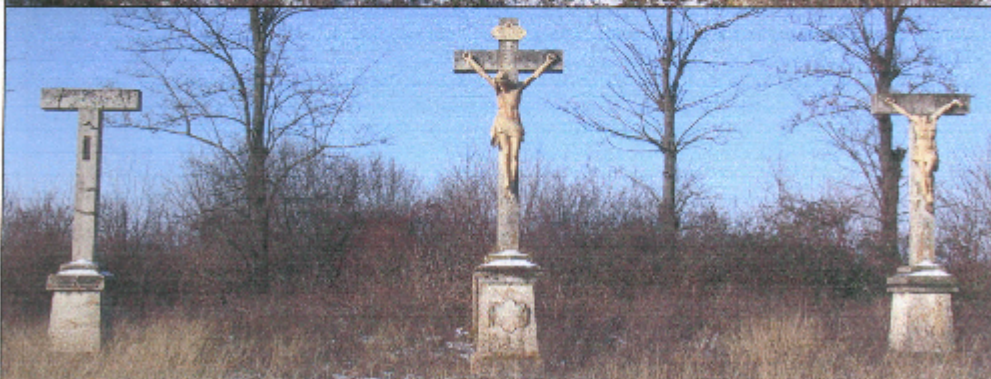
<p><b>Leírás</b> Az útkereszteződésben felállított szobor magasságát alapul véve áll. A pozíció mérete lagóllal jelölve.</p> <p><b>Védett építészeti elemek</b> a szobor</p> <p><b>Korrekciók javaslat</b> A szobor védelmi viszonyosságait ki kell helyezni.</p>

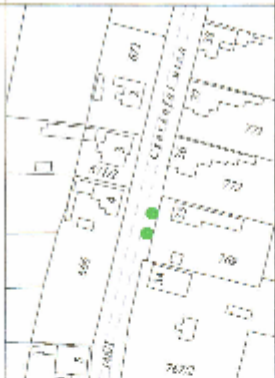
<p><b>Cserepáti utca</b> - falk -</p>	<p><b>Helyrajzi szám</b> 148/1 <b>Védelem foka</b> T</p>

<p>- kereszt -</p>	<p><b>Helyrajzi szám</b> 274/9 <b>Védelem foka</b> H2</p>
<p><b>Leírás</b> A Cserepáti utcában lévő rímfalú, 1803-ban készült kőház maradványai.</p> <p><b>Védett tájérték</b> a kőház maradványai</p> <p><b>Korrekciók javaslat</b></p>
